| Sorszám | Köztárgy neve | Cím | Védettségi fok | Javasolt védettségi fok |
| 3. | Kerekas közkút | Meggyfa utca 8. előtt | Nincs | Helyi egyedi védelem |

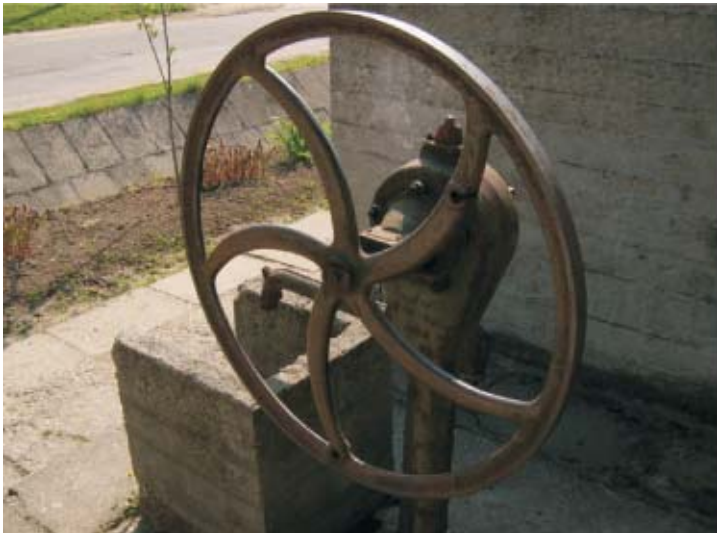
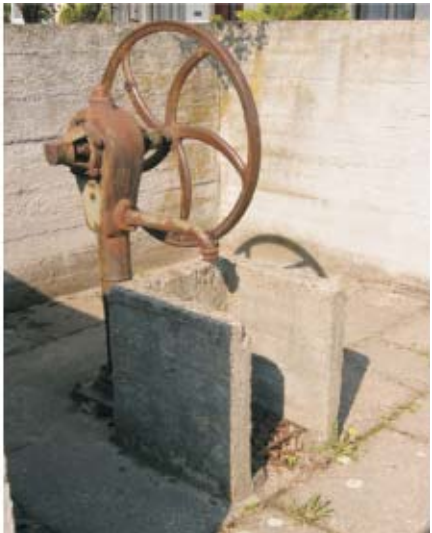
| Leírás, jellemzők | Műszaki állapot | Megjegyzés |
|---|---|---|
| Használaton kívüli öntöttvas kút. A víz egy Hosszú csőrön keresztül folyt ki. Előtte egy elől nyitott betonvályút helyeztek el | A kút korrodált. | Felvételidőpontja: 2004.04.23<br>A jelzett telek felőli betonkerítés és a betonkáva zavaró. |

| <b>Felújítási, helyreállítási javaslatok</b> | |
|---|---|
| A kutat működésbe kell hozni. A korrózió ellen védeni kell. Az esetlegesen elromlott alkatrészeket ki kell cserélni. | |
| A kávét el kell távolítani. A betonkerítést fel kell váltani a háztulajdonos kerítéséhez hasonló kerítéssel, és a takarást középmagasra növő növényzettel kell megoldani. | |
