| Sorszám | Köztárgy neve | Cím | Védettségi fok | Javasolt védettségi fok |
|---|---|---|---|---|
| 10. | Szt. Vendel szobor | Fő u. 61. előtt | Nincs | - |

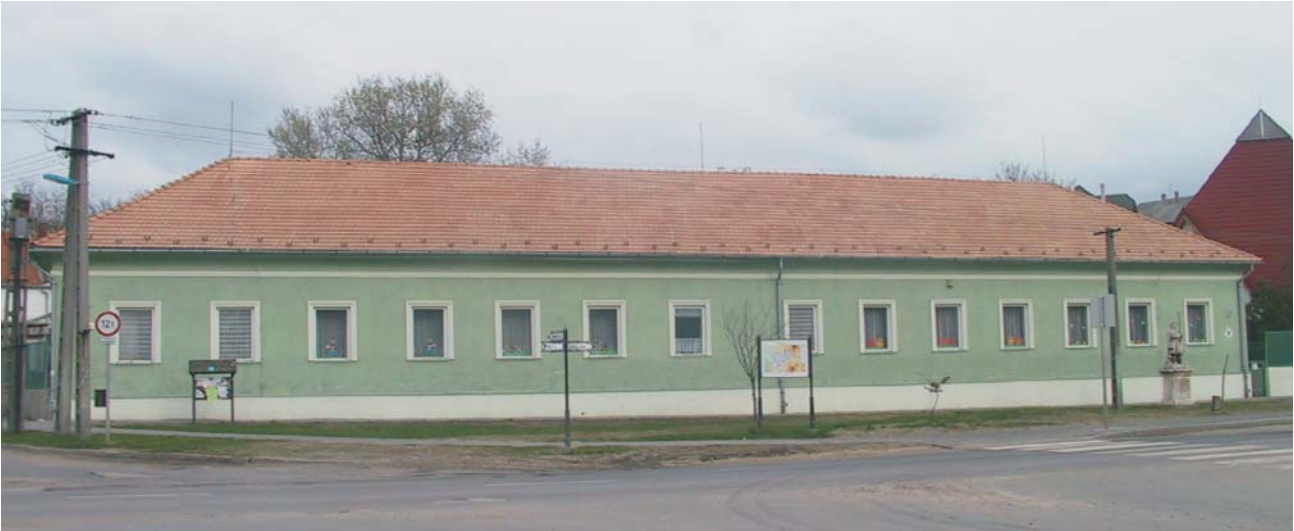
| Leírás, jellemzők | Műszaki állapot | Megjegyzés |
|---|---|---|
| Mésző szobor | Műszaki állapota jó, viszont a por és a moha kezdi belepni. | Felvétel időpontja: 2004.04.06 |

| <b>Felújítási, helyreállítási javaslatok</b> | |
|---|---|
| A szobor tisztításra szorul. | |
