| Sorszám | Utca neve | Védettségi fok | Javasolt védettségi fok |
| 10. | Kossuth Lajos u. 1-21. | Nincs | - |

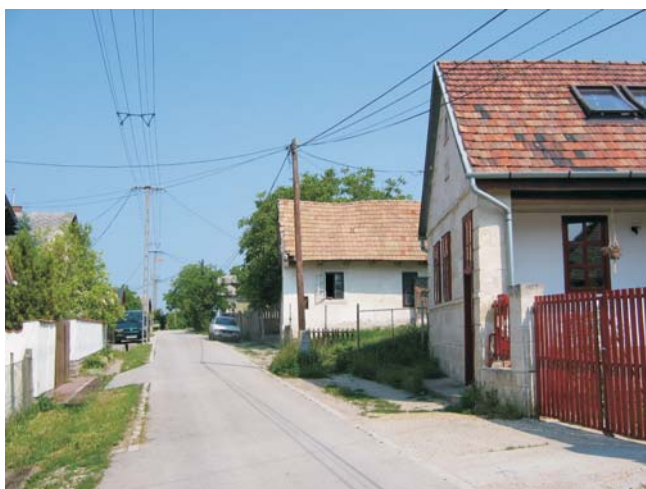
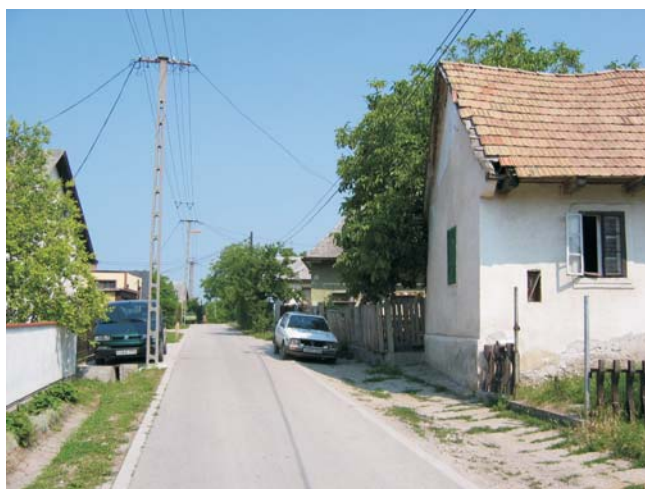
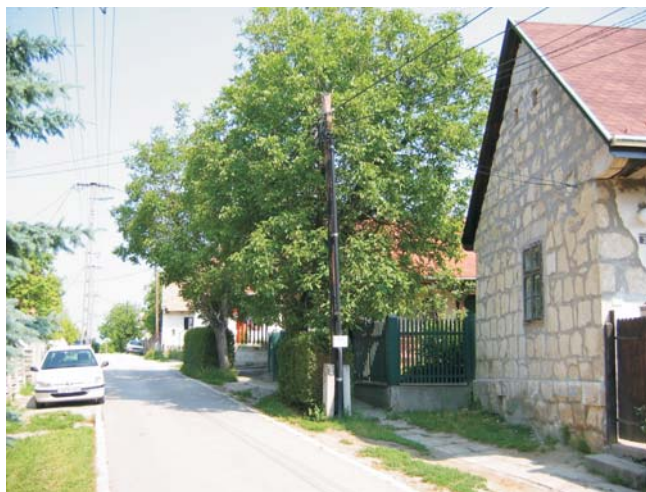
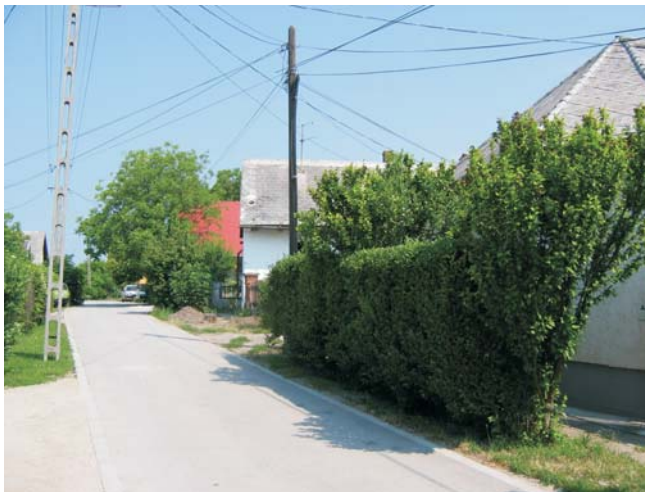
### Fotó

| Fasor | Zöldsáv | Védendő érték |
|---|---|---|
| Igen hiányos fasor. | Az utca nagy részén hiányos, gondozatlan, rendezetlen. | Ezen a szakaszon az útra fűrészfogszerűen elhelyezkedő parasztházak alkotta utcakép. |
| Az utcaszakasz aszfaltozott. Egyoldali járda beton járólapokból.<br>A vízelvezető árkok hiányoznak. | Az utca zöldsávja rendezetlen, hiányos fasor. A páratlan oldalon fűrészfogasan elhelyezkedő parasztházak, a páros oldalon kertvárosi családi házak helyezkednek el. | Felvétel időpontja: 2004.04.28 |

A járda és az árok kiépítendő, a fasor pótlendő
