AZ ELŐTERJESZTÉS CÍME: **A 12 lakásos MÁV társasház megvásárlásáról**

A 12 lakásos MÁV társasház megvásárlásáról (Zárt ülés)

Mizsei József építészmérnök, 2019. november hónapban tartószerkezeti és építészeti szakvéleményt készített az épület állapotáról. A szakértői véleményben Mizsei József leírja, hogy:

SZAKVÉLEMÉNY AKTUALIZÁLÁS

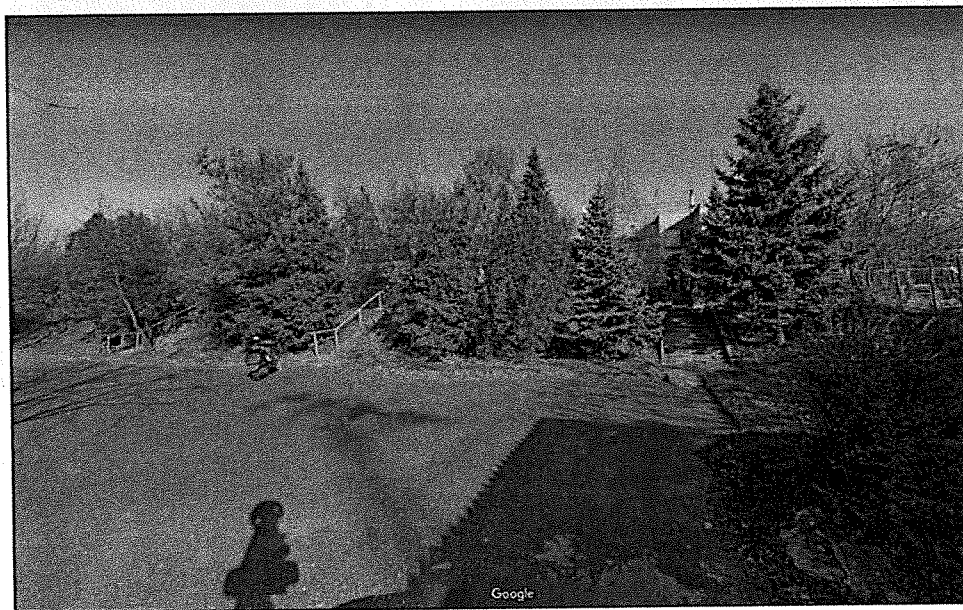
4. számú kép. GoogleMaps oldaláról levett fénykép, az épület előtti parkolóról. Az épület és a parkoló síkja közötti magasságkülönbséget három tereplépcső hidalja át.

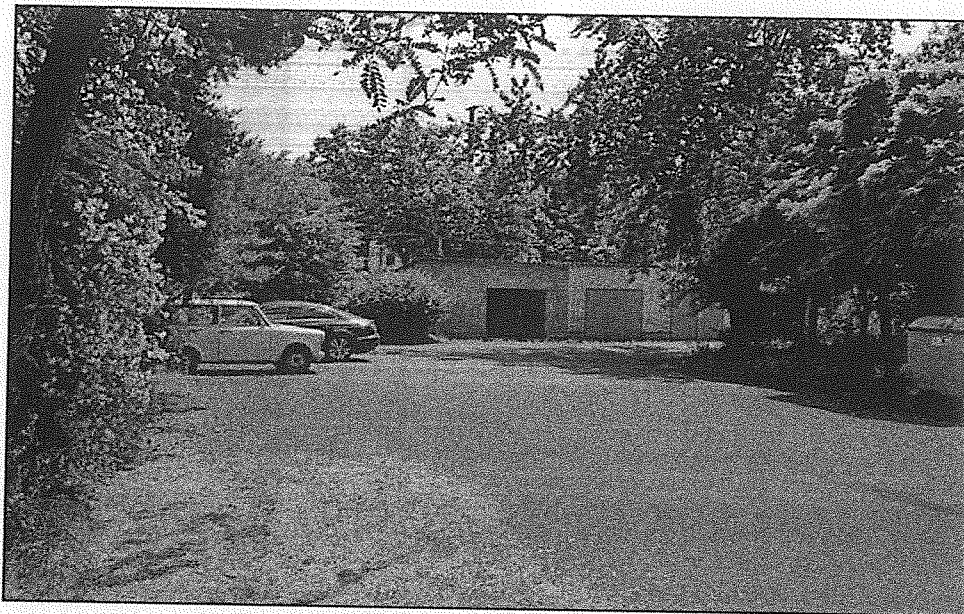
5. számú kép. A parkoló, az ellenkező oldalról fényképezve. A behajtó út mentén garázsépületek sorakoznak, melyek nem szerepelnek a földhivatali térképmásolatokon.

A parkoló területe viszonylag síknak jellemezhető.

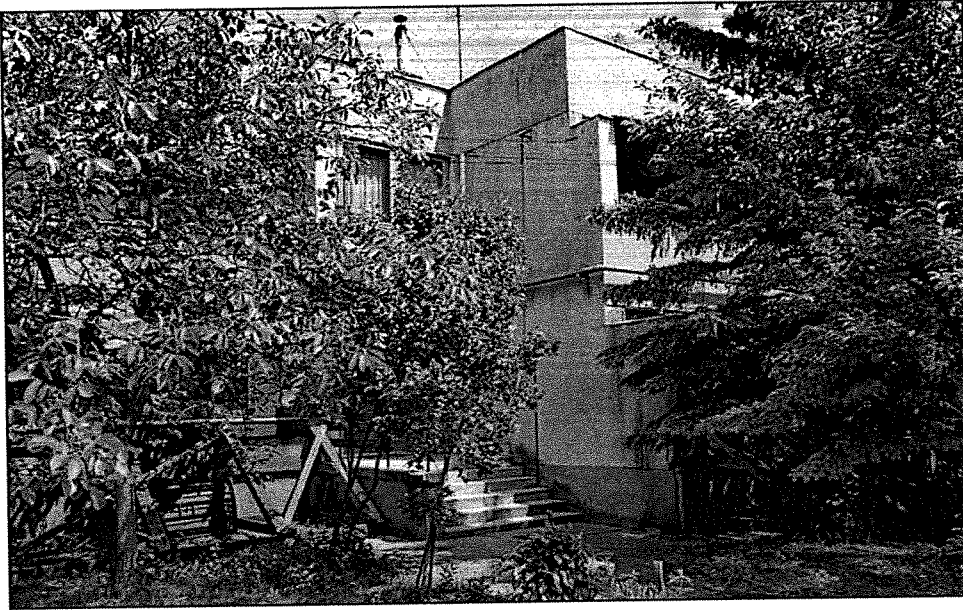
7. számú kép. Délnyugati oldal, jobb oldali épülettömb. A szélső épülettömbökben a két szinten egy-egy lakás található. Az épülettömböket lépcsőházak kapcsolják össze, melyek előtt egységesen előlépcső került kialakításra.

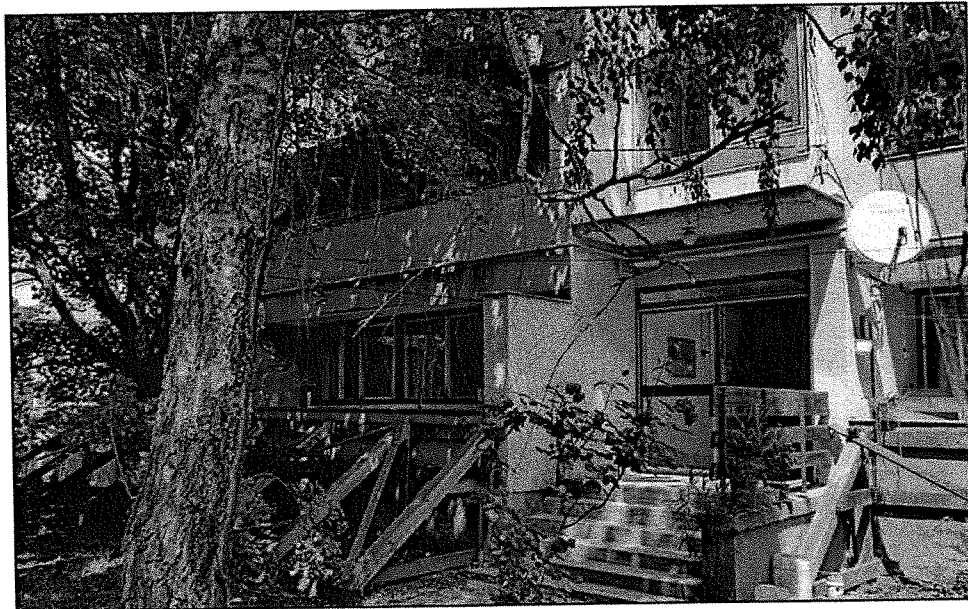
8. számú kép. Délnyugati, főhomlokzati oldal, középső lépcsőház és előlépcső. Az előlépcsők felett konzolos befogású monolit vasbeton előtető található.

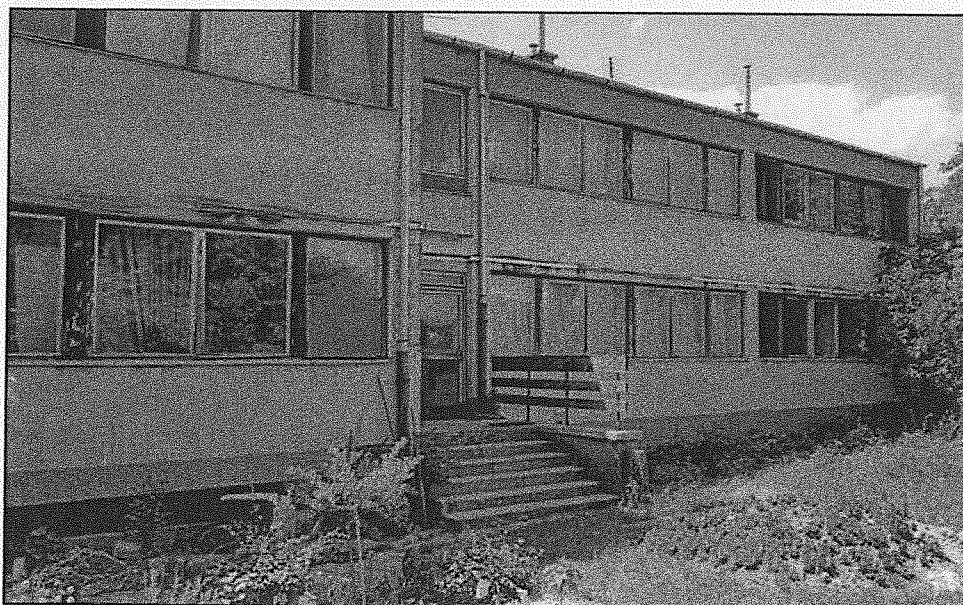
10. számú kép. Az épület hátsó, Északnyugati hosszoldali homlokzata. A növényzet itt is dúsan tenyészik, de kevesebb a fa ezen az oldalon.

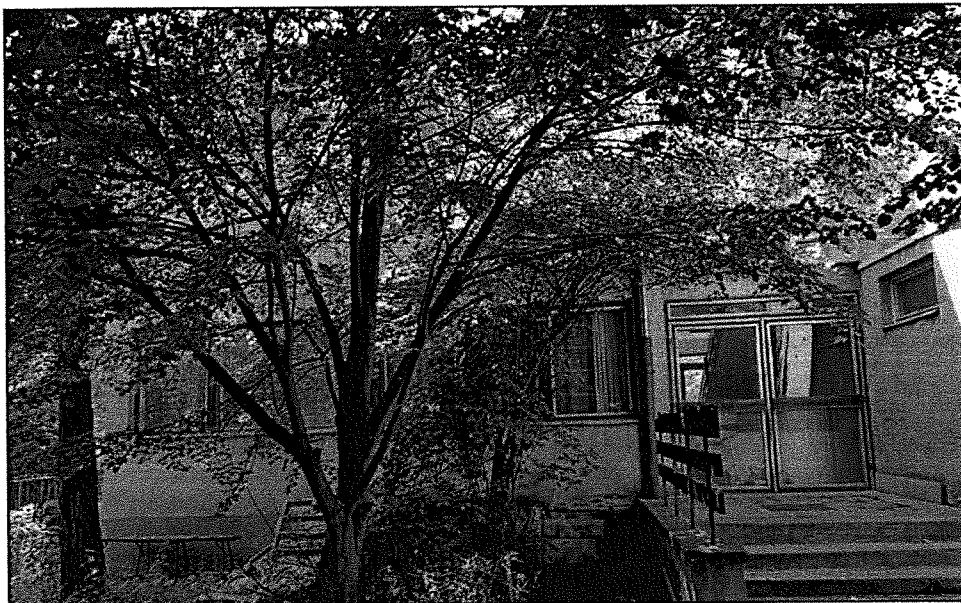
11. számú kép. Délkeleti oldali, hátsó homlokzat, oldalsó épülettömb, hátsó oldali lépcsőházi nyaktag és előlépcső.
