ELŐTERJESZTÉS

A Madár – forrással kapcsolatos kérdésekről

Forrás völgy
Csapadékcsatorna

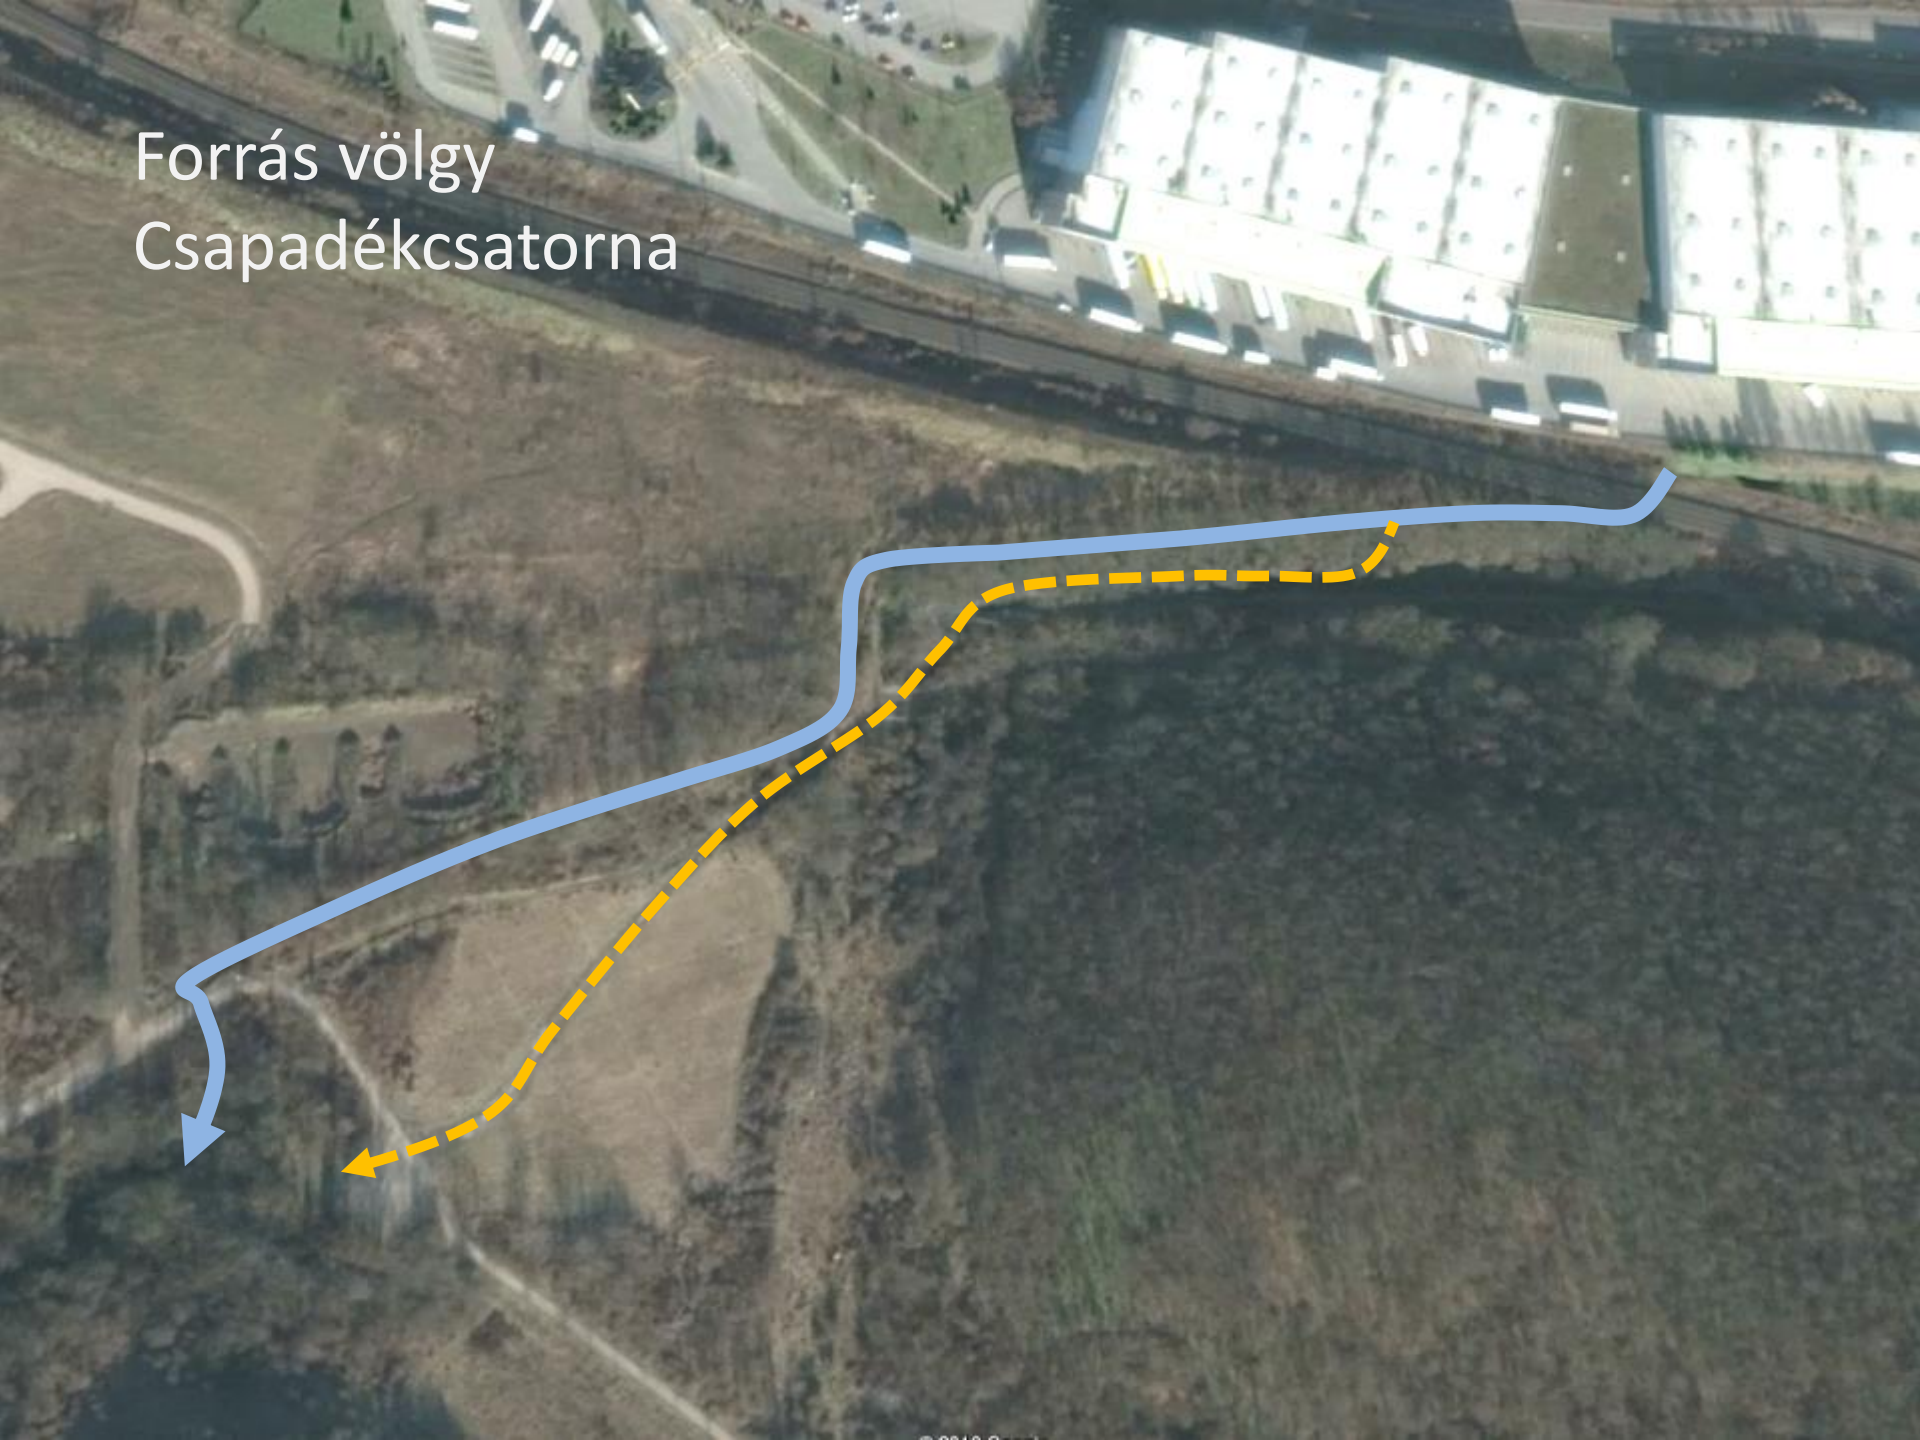
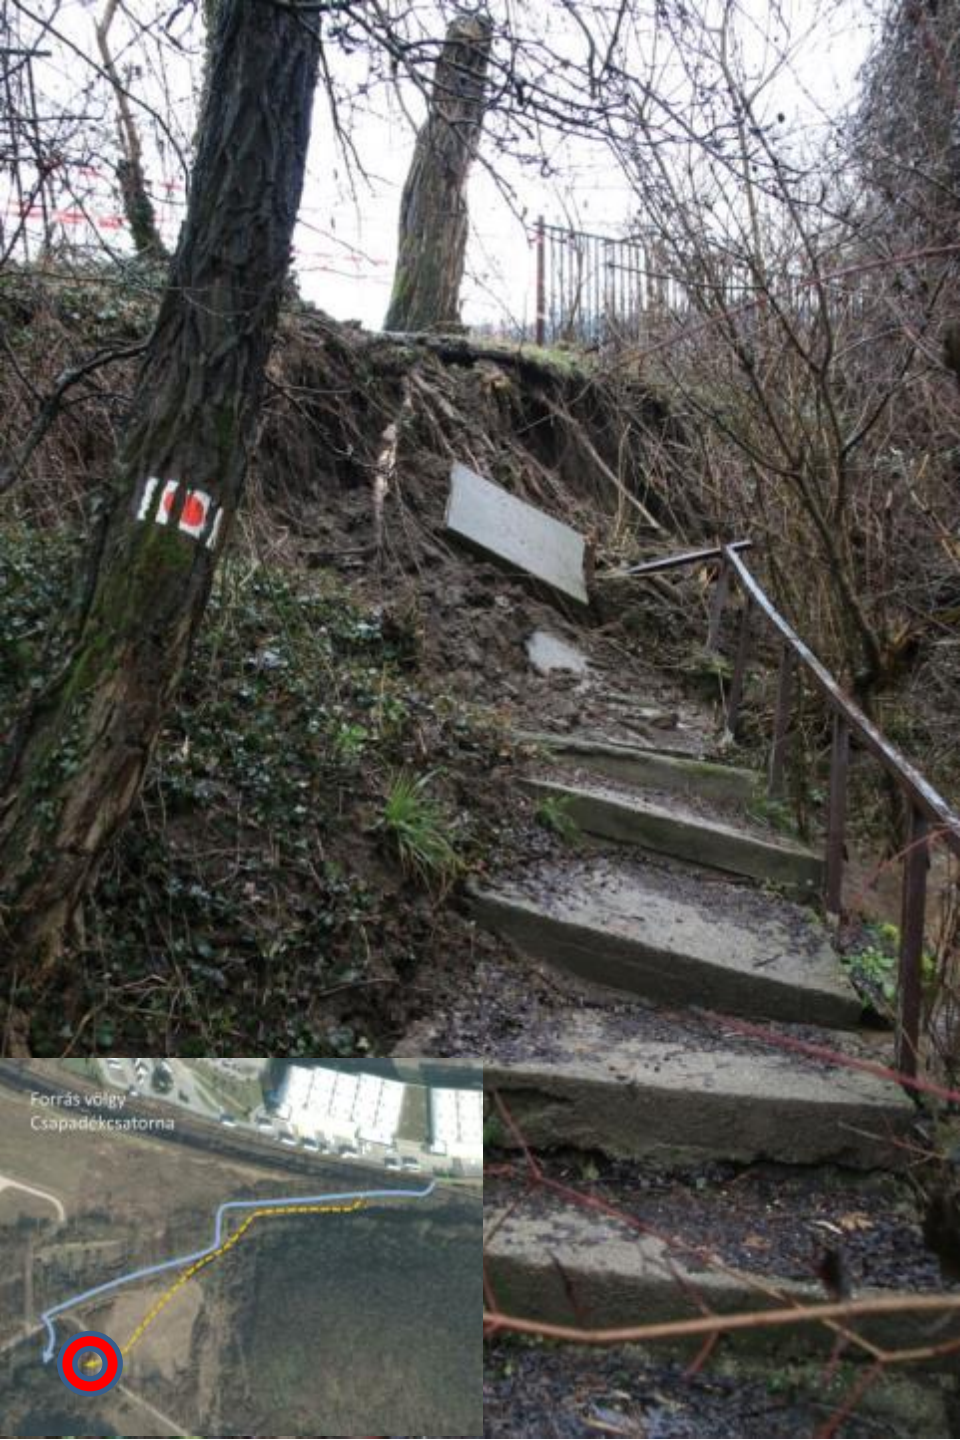
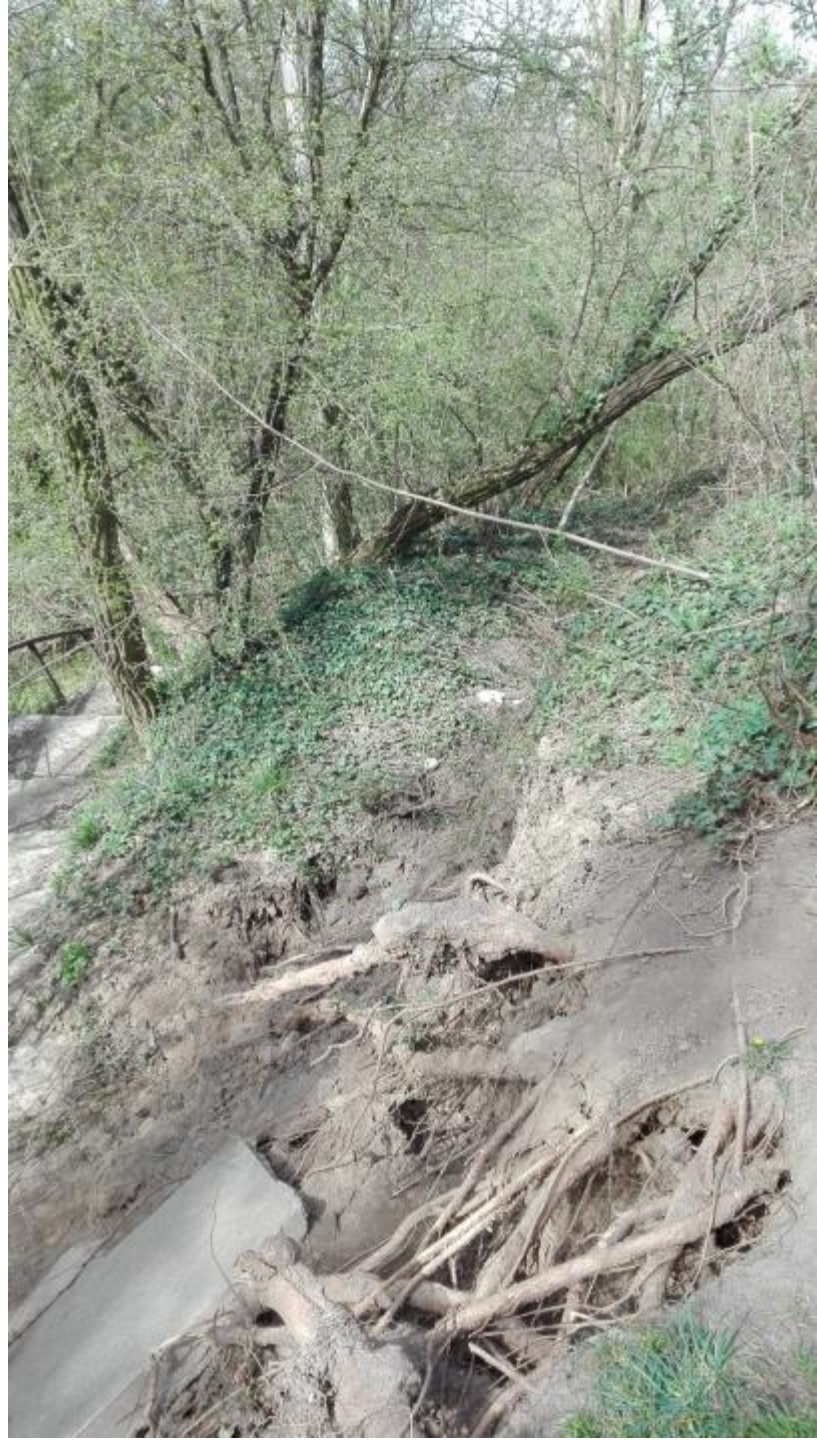
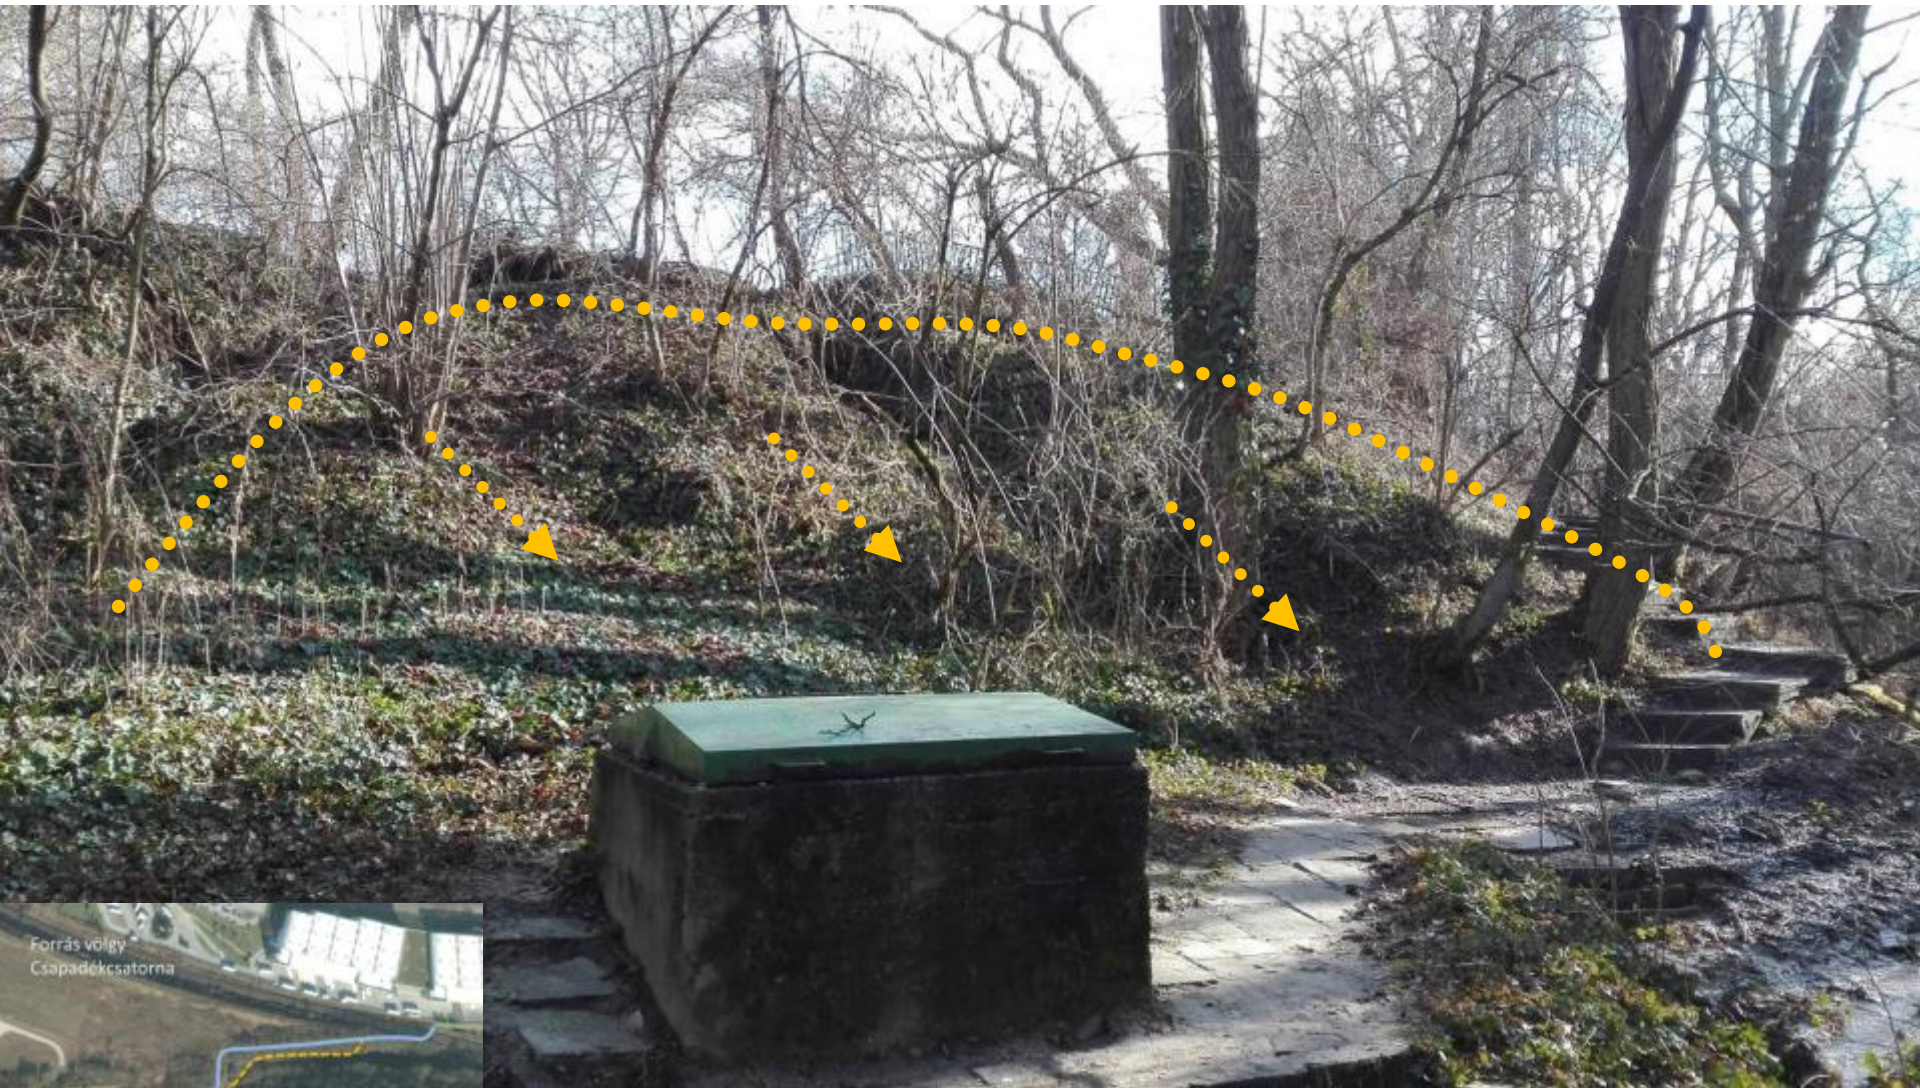
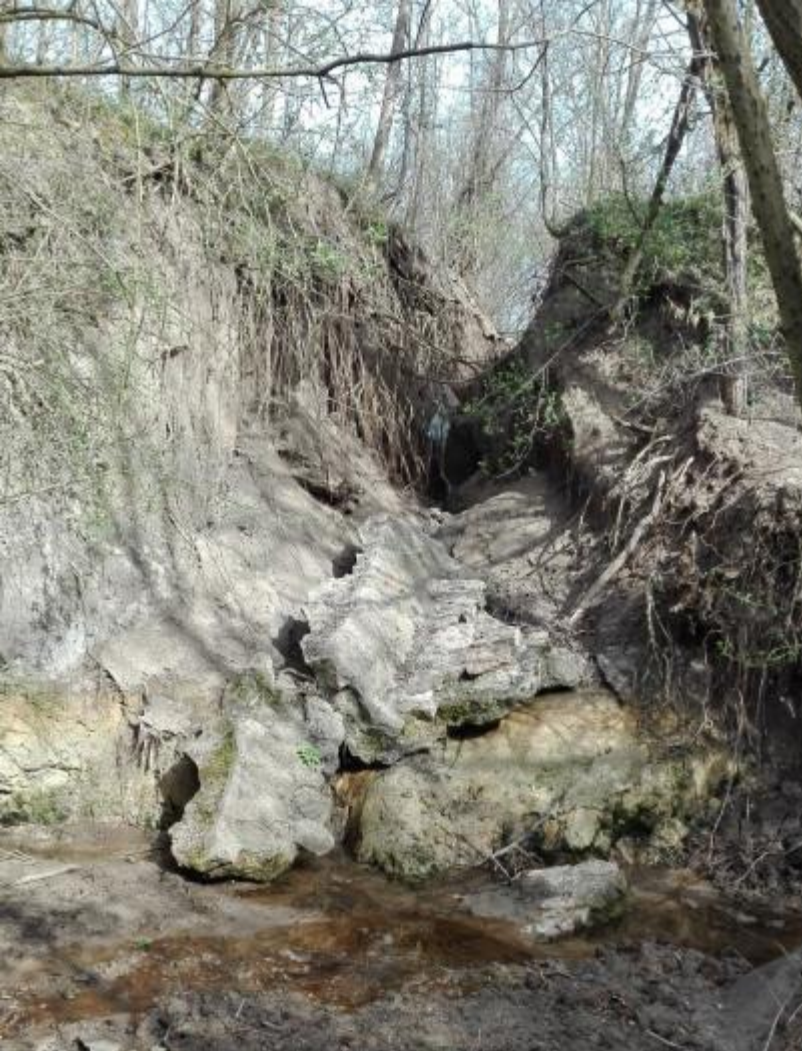
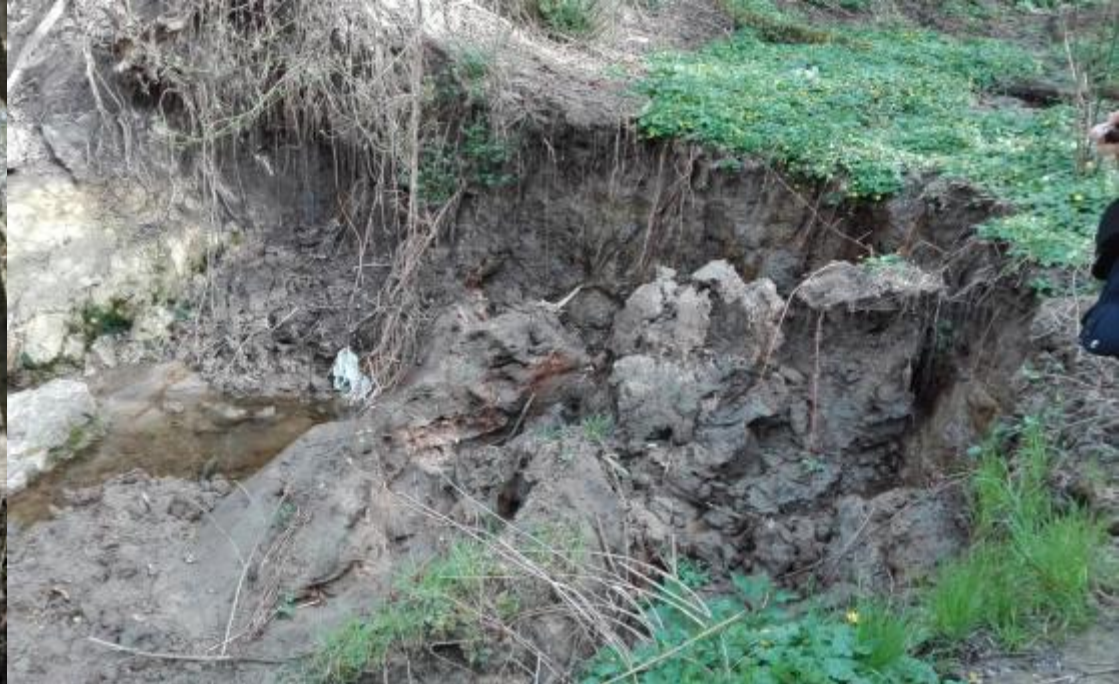
A forrás völgye kiszélesedett az állandó vízutánpótlás miatt, amely sajnos nem a megfelelő nyomvonalon, a sérült, de burkolt árokban folyik. Ez a rossz állapotú csapadékvíz-elvezető árok mára eltömedékelődött, egyes helyeken sajnos oly annyira elzárva a víz útját, hogy az új nyomvonalat keresve csillapítás nélkül végzi erodáló tevékenységét a teljes völgy területén.

A forrás medrébe lezúduló esővíz **kb. 2000 liter/másodperc** terhelést jelenthet kétévenkénti gyakorisággal a korábbi tanulmányok alapján. Az ennél kisebb esőknél keletkező csapadékvíz is jelentősen rombolta a völgyet, annak ellenére, hogy a felső szakaszon a töredezett árokból a víz egy része még a fenti szakaszon, új utat keresve „megszökött”.

A kb. 10-15 éve készített árok forrásig tartó szakasza surrantóban végződött, amit az egyik vízkibúváásra építettek. A széttöredező betonvályú darabjait, (akár több mázsás darabokat is) a víz elszállította és lerakta a völgyben. A lezúduló csapadékvíz a forrásvizet elvezető természetes burkolat nélküli meder méretét a többszörösére növelte, ez a folyamat a csapadékvíz tározó (Némó-tó) iszappal való feltöltődését is okozta.

1. Bozótírtás az árok megközelíthetősége érdekében (3000m²)
2. Medertisztítás (kövek, törmelék, hulladék, bemosások) (100m³)
3. Oldalsó vízmosások megszüntetése (töltésépítés)
4. Mederburkolat helyreállítás (betonba ágyazott terméskő)
5. Műtárgyak megépítése (vasbeton szerkezetek)

- I. 1-2-3 pont azonnali elvégzése a további károkozás megszüntetése érdekében (forrás környéke és idegen tulajdon) , a víz legalább a meder nyomvonalán folyjék
- II. Mederburkolat újjáépítése teljes hosszban (500m)
- III. Műtárgyak megépítése (surrantó, bukó, ívek, áteresz)
