Sorszám	Hrsz.	Cím	Megnevezés	Védettségi fok	Javasolt védettségi fok
92.	130/1	Rákóczi út 33.	Gazdag parasztház	Nincs	-

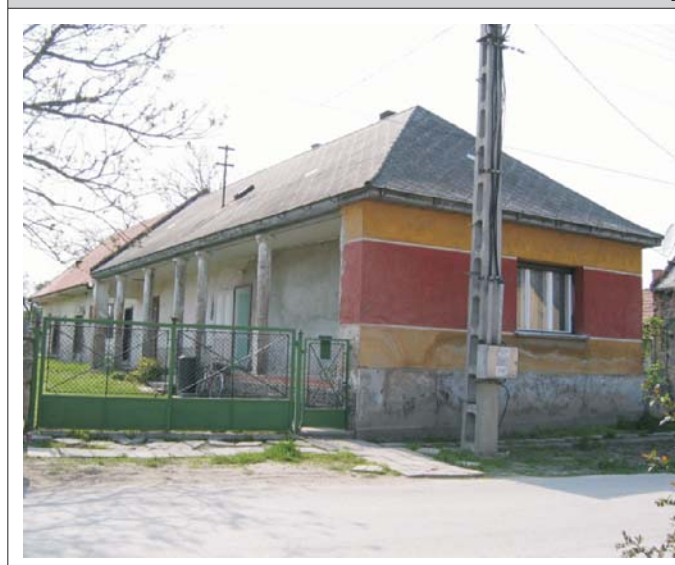
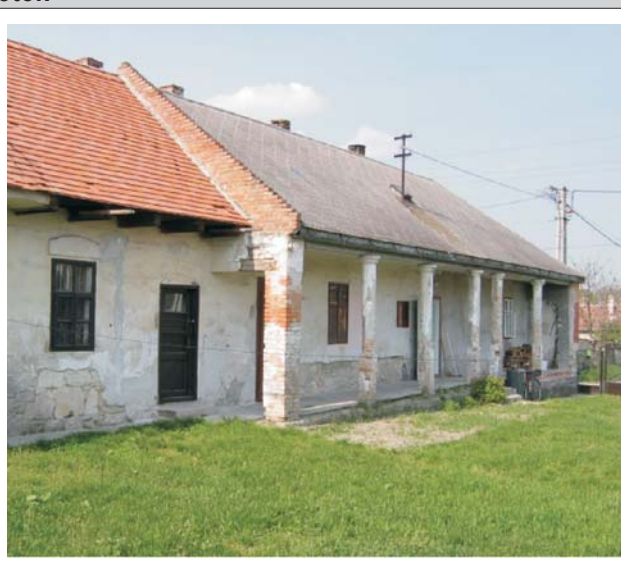
## Fotók

Funkció	Beépítés	Szintszám	Tetőforma, -héjazat	Nyílászárók	Lábazat
Lakó	Oldalhatáron álló, fésűs beépítésű	FSZ	Kontyolt nyeregtető, palafedéssel	Udvari ablakok eredetiek, hatosztatúak, utcai átépített, üvegezett, betétes ajtók	Cementrabicos vakolt terméskő
Melléképület			Pince	Kapu, kerítés	Kút, egyéb
Az épület folytatásaként cserépfedéssel. Az eredeti bejárat íves záródású volt.			Nincs	Terméskőfal, ill. kőoszlopok között lakatosszerkezetű kerítés	Nincs
Leírás, jellemzők, védendő érték			Műszaki állapot	Megjegyzés	
1848-ban épült parasztház kőoszlopos tornáccal. Az utcai ablak átépített, a gyalogkapu be van falazva. Egykoron mellvéd is tartozhatott az tornáchoz. Az épület utcai homlokzat a '60-70-es évek divatját idézi, nem illik az épület stílusához.			Az épület rossz műszaki állapotú. A homlokzaton vakolathibák, a lábazat vizesedik. A kémények rossz állapotban vannak. A melléképület nyílászárói korhadtak, hiányosak. Az ereszcsonna hiányzik.	Adatfelvétel ideje: 2004. 04. 27.  Az épület értéke a tömege, az együttes és a tornácoszlopok.

<b>Felújítási, helyreállítási javaslatok</b>			
<b>Tető</b>	<b>Homlokzat</b>	<b>Nyílászárók</b>	<b>Egyéb</b>
A kémények felújítandók, az ereszcatornák pótlandók.	A fal újravakolása, meszelése javasolt. A lábazat vízszedését meg kell akadályozni. Az utcai homlokzat helyreállítása javasolt.		
<b>Melléképület</b>	<b>Pince</b>	<b>Kapu, kerítés</b>	
Az eredeti bejárati boltív visszaállítandó, a bejárati ajtók helyreállítandók, a vakolat-hibák kijavítandók.		A nagykapu lecserélendő egy odaillő deszkából épített kapura.

Az épület a közel eredeti formájára (mellvédes, kerekoszlopos tornác, gyalogkapu, eredetihez hasonló utcai homlokzati ablak) helyreállítandó.
