Sorszám	Hrsz.	Cím	Megnevezés	Védettségi fok	Javasolt védettségi fok
5.	344	Arany János utca 21.	Parasztház	Nincs	-

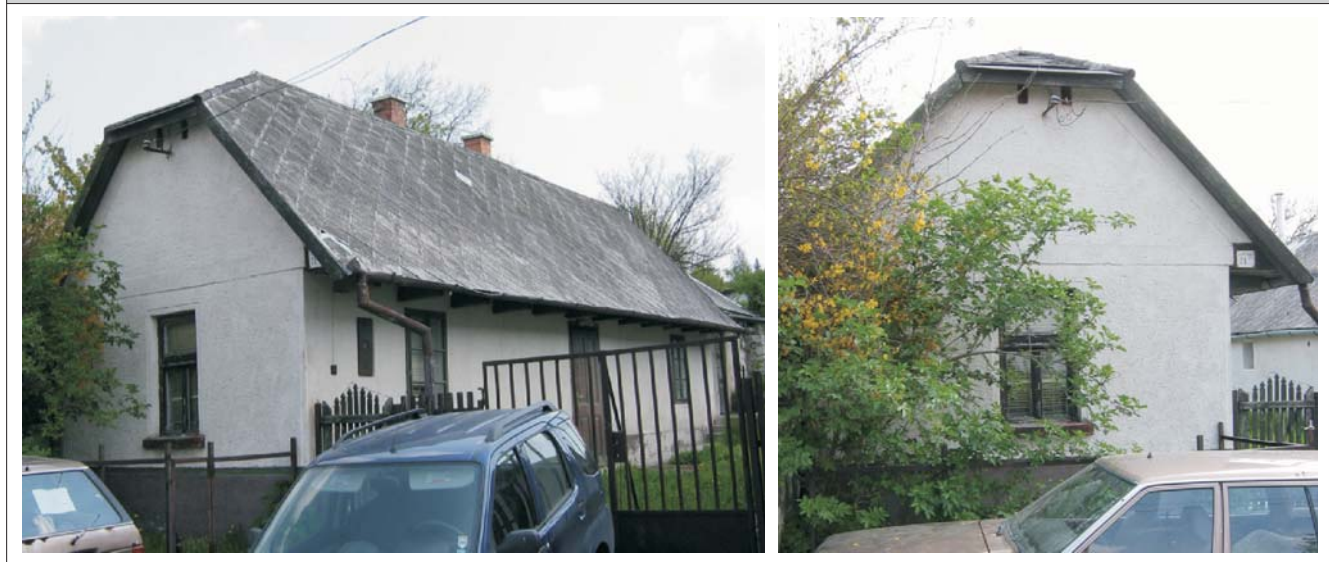
Fotók

Melléképület	Pince	Kapu, kerítés	Kút, egyéb
A főépület mögött, több kisebb félnyeregtetős épület	Nincs adat	Eredeti faléckapu. Faléces kerítés, környezetébe nem illő lakatosszerkezetű nagykapu. A falécek festékhibásak.	Nincs

Leírás, jellemzők, védendő érték	Műszaki állapot	Megjegyzés
Eredeti tömegarányokkal rendelkező, egyszerű parasztház, melynek udvari ablakai eredeti hatosztatúak, az utcai ablak valószínűleg újabb keletű, könnyöklőpárkányos.	Műszaki állapota megfelelő. A lábazat vízszed, a nyílászárók festékhibásak, az ereszcsonna sérült, korrodálódott	A felvétel ideje: 2004. 04. 28.

Felújítási, helyreállítási javaslatok			
Tető	Homlokzat	Nyílászárók	Egyéb
	A lábazat vizesedése megakadályozandó.	A nyílászárókat le kell festeni.	A kút felújítandó.
Melléképület	Pince	Kapu, kerítés	
Az épületeket le kell meszelni.		A léckerítés megőrzendő, a nagykaput le kell cserélni az épület jellegéhez illő kapura.	
Támogatások			Felújítás időpontja
Tulajdonviszony			
Magántulajdon			
Egyéb javaslatok
