Sorszám	Hrsz.	Cím	Megnevezés	Védettségi fok	Javasolt védettségi fok
50.	1896	Torbágy, Fő u. 92.	Parasztház	Nincs	-

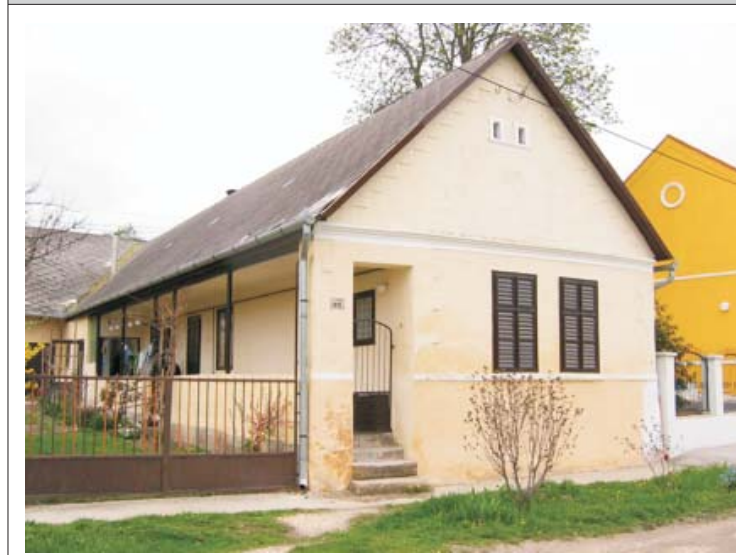
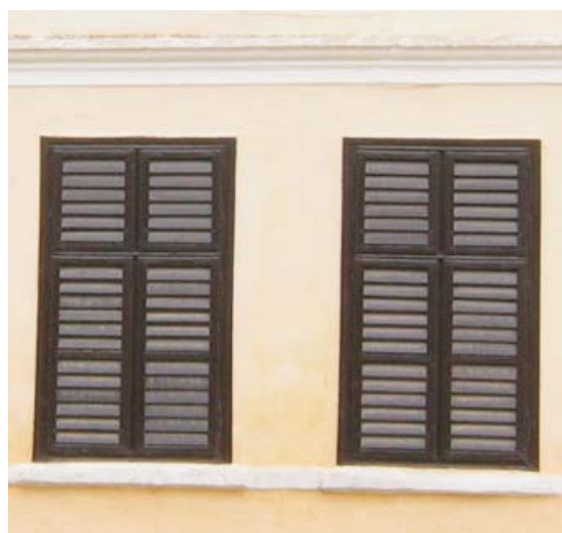
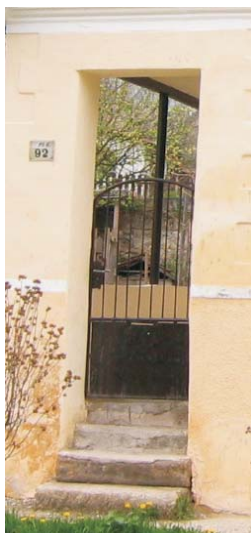
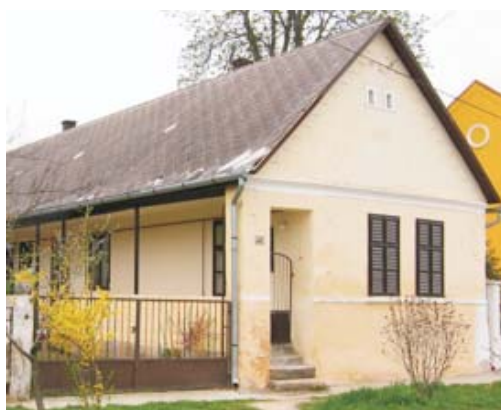
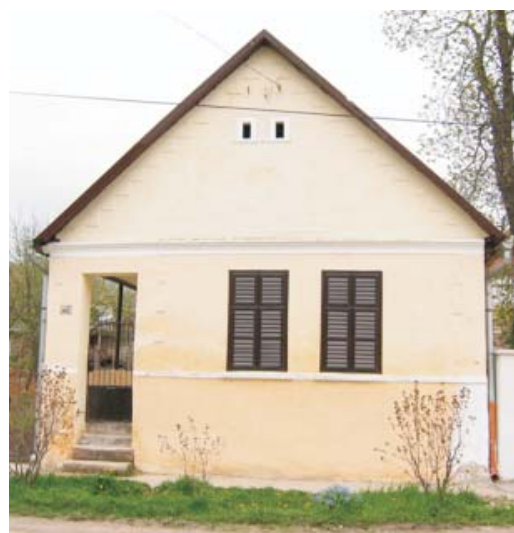
Funkció	Beépítés	Szintszám	Tetőforma, -héjazat	Nyílászárók	Lábazat
Lakó	Oldalhatáron álló	FSZ	Oromfalas nyeregtető Pala	Hatosztatú, fa, utcai ablakok zsalú	Vakolt
Melléképület			Pince	Kapu, kerítés	Kút
Főépület végében, arra keresztben helyezkedik el.			Nincs adat.	Lakatos szerkezetű.	Nincs.
Leírás, jellemzők, védendő érték			Műszaki állapot	Megjegyzés	
Fa oszlopos, tornácos parasztház utcai homlokzaton párkánydíszítés, oromfalon macskalépcsőt utánzó vakolt díszítés, gyalogkapus bejárat, sarkokon vakolt armírozás. Az oromzati nyílások körül vakolt keret. A tornác mellvédjén faoszlopok.			Lábazat vizesedik.	Felvétel időpontja: 2004.04.19.

Felújítási, helyreállítási javaslatok			
Tető	Homlokzat	Nyílászárók	Egyéb
	Lábazat vizesedésének megszüntetése, szigetelése, homlokzati díszítés javítása.		
Melléképület	Pince	Kapu, kerítés	
Támogatások			Felújítás időpontja
Tulajdonviszony			
Magántulajdon			
Egyéb javaslatok			
Az épület tömege és a díszítések mindenkép megtartandó értéket képviselnek.
