Sorszám	Hrsz.	Cím	Megnevezés	Védettségi fok	Javasolt védettségi fok
54.	2162	Híd u. 5.	Parasztház	Nincs	-

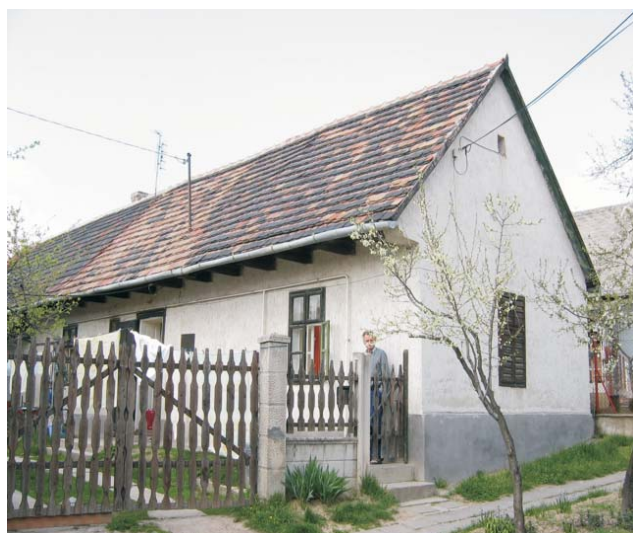
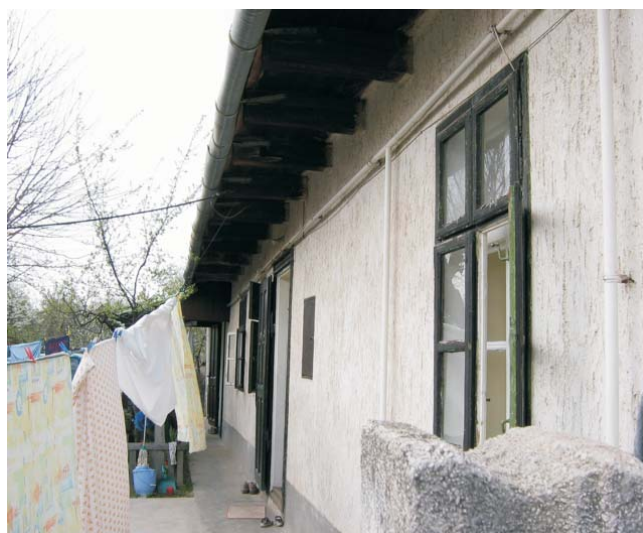
## Fotók

Leírás, jellemzők, védendő érték	Műszaki állapot	Megjegyzés
Eredeti nyílászárókkal rendelkező egyszerű parasztház. A dörzsölt vakolat idegen a falusi házaktól.	Műszaki állapota általában megfelelő. A nyílászárók festékhibásak, kissé korhadtak.	A felvétel ideje: 2004. 04. 21

Tető	Homlokzat	Nyílászárók	Egyéb
		A nyílászárókat fel kell újítani.	
<b>Melléképület</b>	<b>Pince</b>	<b>Kapu, kerítés</b>
