Sorszám	Hrsz.	Cím	Megnevezés	Védettségi fok	Javasolt védettségi fok
79.	2045	Pátyi út 3.	Parasztház	Nincs	Helyi egyedi védelem

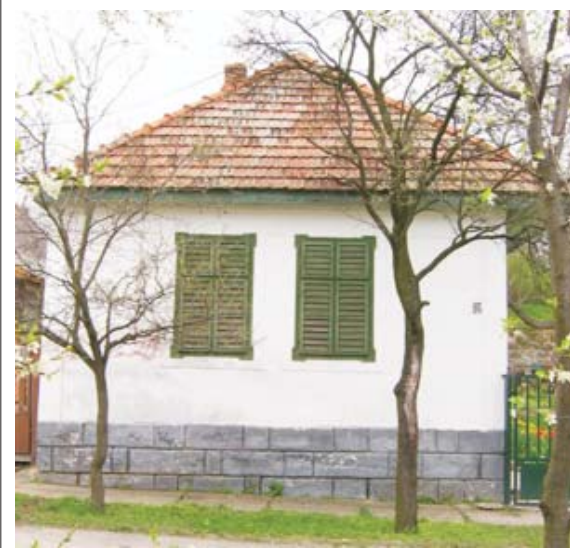
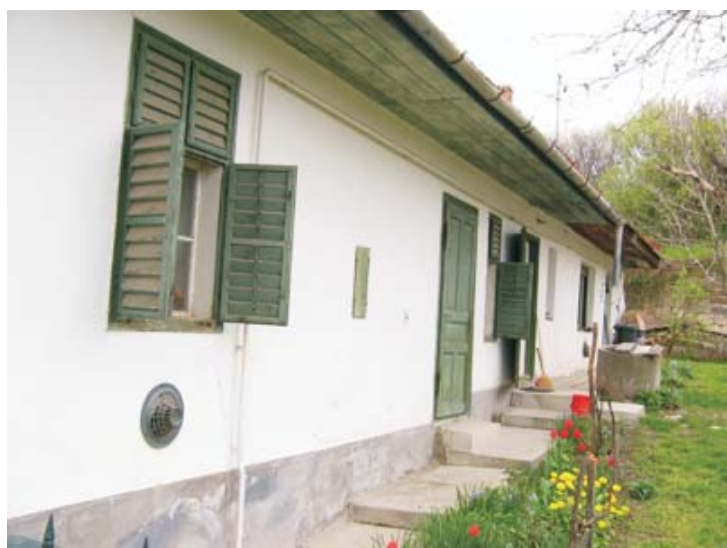
Fotók

Funkció	Beépítés	Szintszám	Tetőforma, -héjazat	Nyílászárók	Lábazat
Lakó	Oldalhatáron álló, fésűs	FSZ	Kontyolt nyeregtető Cserép	Hat osztatú, fa	Szabályos terméskő
Melléképület		Pince		Kapu, kerítés	Kút
A főépület végénél, annak meghosszabbításaként, lakóvá alakítva.		A kert végében, a domboldalba, tamfal-ként kialakítva.		Lakatos szerkezetű.	Az épület mellett, a bekáratnál, a kútház betongyűrű.
Leírás, jellemzők, védendő érték			Műszaki állapot	Megjegyzés	
Egyszerű tornácnélküli parasztház, az utcai homlokzaton az ablakok körül vakolt szalagkeretes díszítés. Az ablakok spalettások.			A fal és a lábazat enyhén vizesedik, az ereszcsonna megereszkedett, a nyílászárók mázolása megkopott. A melléképületen a párkány alsó deszkázata korhadt, ereszcsonna hiánya miatt.	Felvétel időpontja: 2004.04.19.

Felújítási, helyreállítási javaslatok			
Tető	Homlokzat	Nyílászárók	Egyéb
	A fal és a lábazat szigetelése.	Anyílászárók mázolása.	
Melléképület	Pince	Kapu, kerítés	
A melléképületen eresz csatorna felszerelése, a párkány alsó deszkázatának cseréje.			
Támogatások			Felújítás időpontja
Tulajdonviszony			
Magántulajdon			
Egyéb javaslatok
