Sorszám	Hrsz.	Cím	Megnevezés	Védettségi fok	Javasolt védettségi fok
80.	2000	Pátyi út 13.	Parasztház	Nincs	-

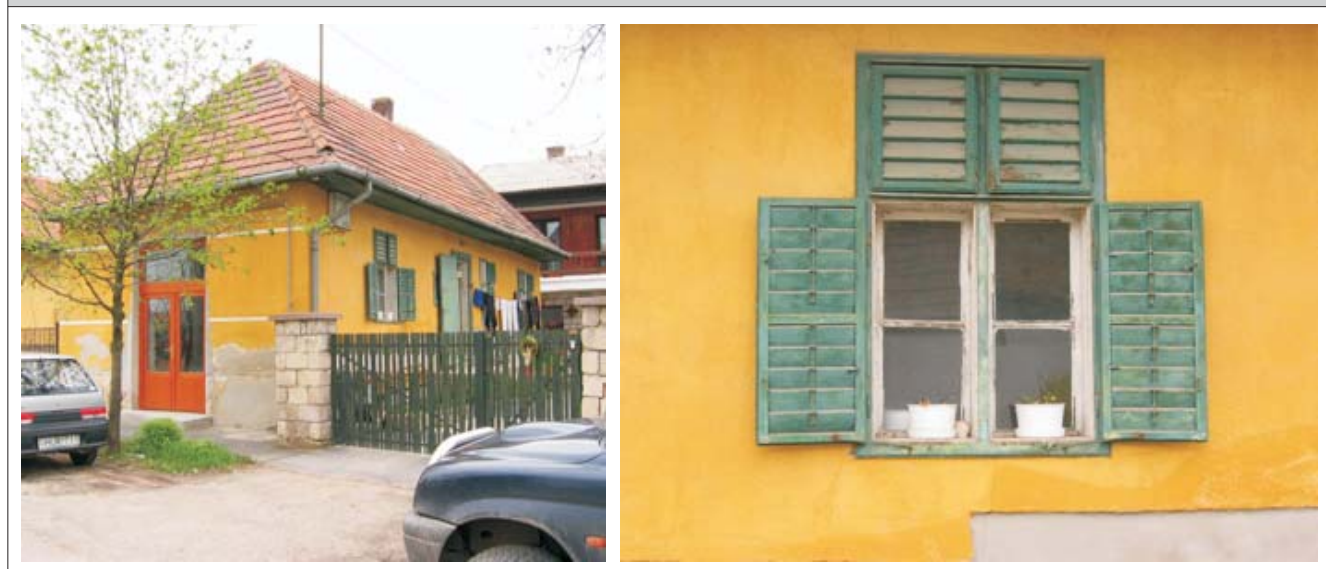
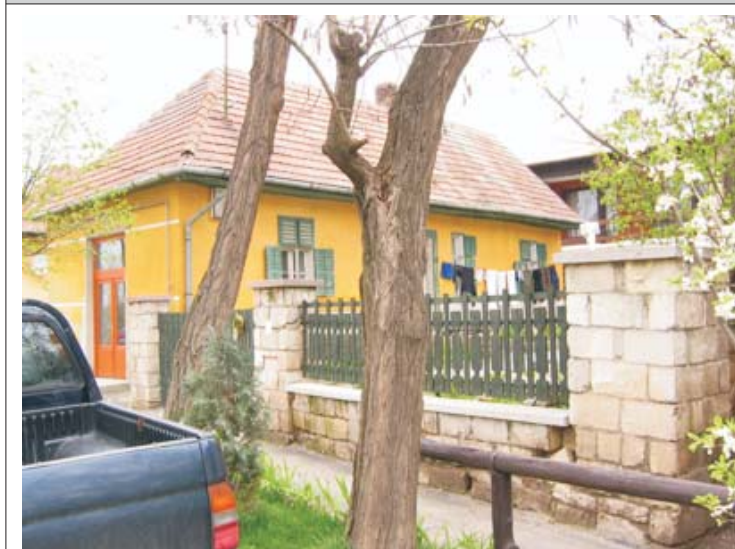
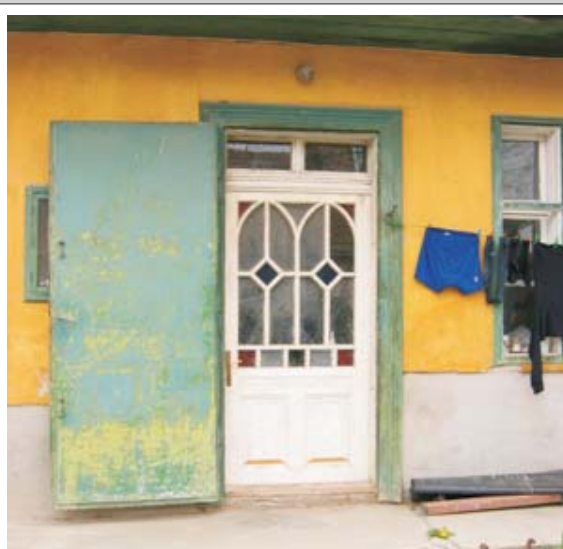
Leírás, jellemzők, védendő érték	Műszaki állapot	Megjegyzés
Egyszerű tornácnélküli parsztház, az utcai homlokzaton az ablak helyett ajtót építettek be.	Lábazat viezesedik, a tető megrogyott, a nyílászárók mázolósa rossz állapotú.	Felvétel időpontja: 2004.04.19. Az épület jellege az átalakítás miatt jelentősen megváltozott, a nyílászárók, az épület tömege és a fésűs beépítés képviselnek értéket.

Felújítási, helyreállítási javaslatok			
Tető	Homlokzat	Nyílászárók	Egyéb
A tetőszerkezet teljes felújításra szorul.		Nyílászárók kereti felújítandóak.	
Melléképület	Pince	Kapu, kerítés	
Támogatások			Felújítás időpontja

Az épület tömege és a fésűs beépítési mód lehetőség szerint megőrzendő.
