Sorszám	Hrsz.	Cím	Megnevezés	Védettségi fok	Javasolt védettségi fok
81.	1861/1862	Pátyi út 14.	Parasztház	Nincs	-

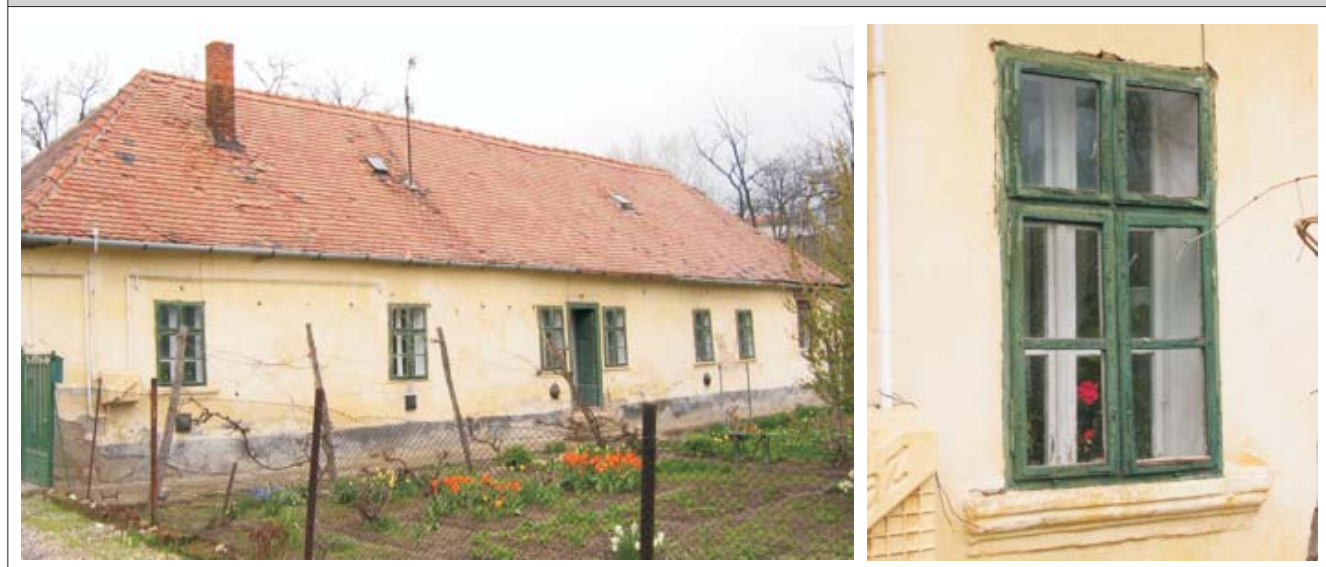
Leírás, jellemzők, védendő érték	Műszaki állapot	Megjegyzés
Egyszerű tornácnélküli parasztház. AZ épület eredeti tömege megmaradt. Az ablakok alatt könyöklők helyezkednek el.	Lábazat viezesedik, a tető megrogyott, a nyílászárók mázolósa rossz állapotú, a fal több helyen megrepedt és vizesedik.	Felvétel időpontja: 2004.04.19.

Felújítási, helyreállítási javaslatok			
Tető	Homlokzat	Nyílászárók	Egyéb
A tetőszerkezet felújításra szorul.	A szerkezeti falak megerősítése szükséges, a homlokzat vakollása, festése, a lábazat vizesedésének megszüntetése, szigetelése.	Nyílászárók telejeskörű felújítása.	
Melléképület	Pince	Kapu, kerítés	
		Utcaképbe illő kerítés javasolt.	
Támogatások			Felújítás időpontja
Tulajdonviszony			
Magántulajdon			
Egyéb javaslatok			
Fotók
