Sorszám	Hrsz.	Cím	Megnevezés	Védettségi fok	Javasolt védettségi fok
84.	1990	Pátyi út 33.	Parasztház	Nincs	-

Funkció	Beépítés	Szintszám	Tetőforma, -héjazat	Nyílászárók	Lábazat
Lakó	Oldalhatáron álló, fésűs	FSZ	Kontyolt nyeregtető Cserép	Három és négy osztatú, fa	Vakolt

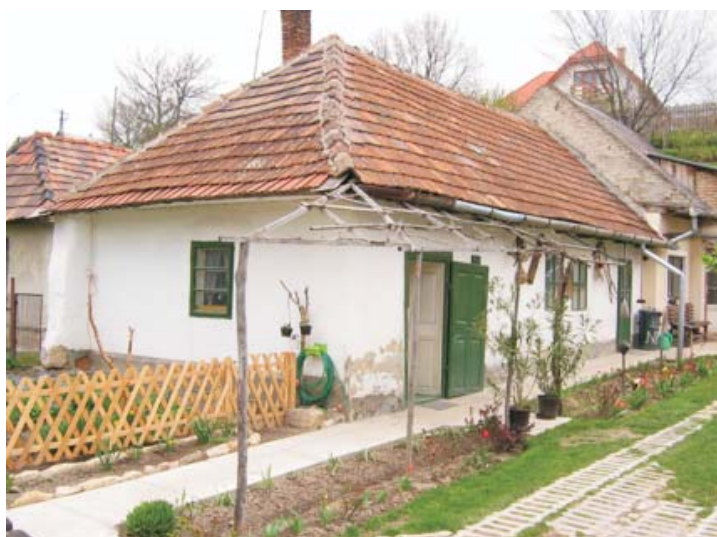
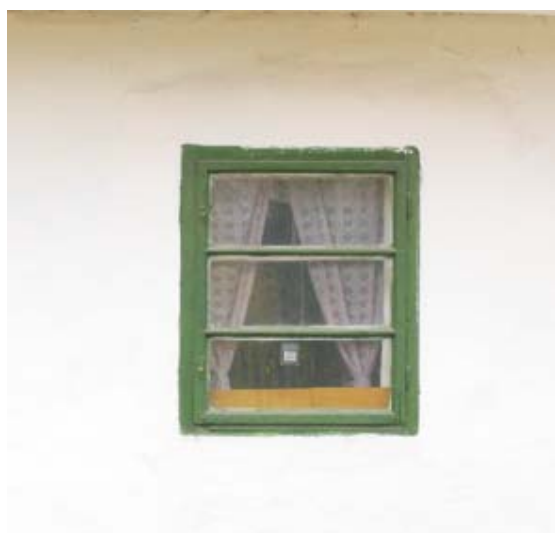
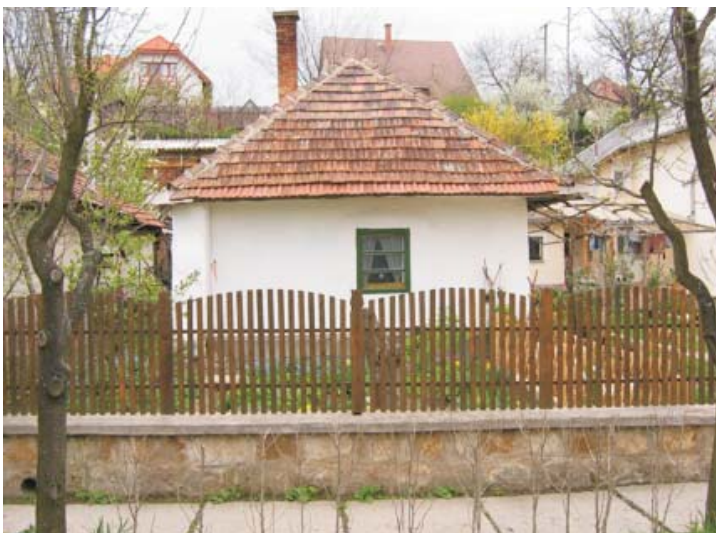
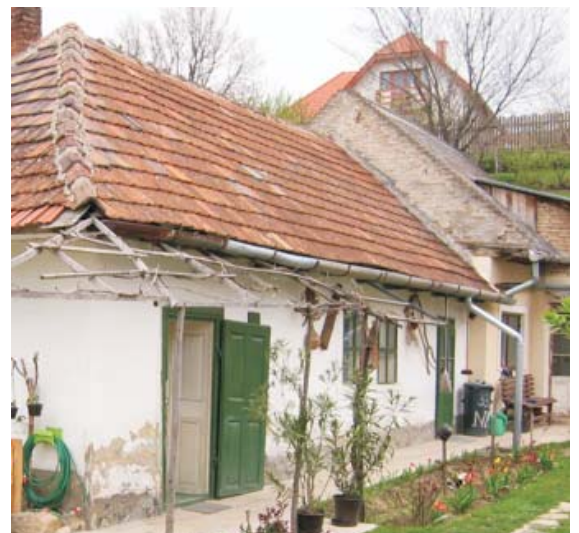
Fotók

Leírás, jellemzők, védendő érték	Műszaki állapot	Megjegyzés
Egyszerű tornácnélküli parasztház, az épület első traktusát visszabontották. Nyílászárók körül festett, szalagkeretes díszítés.	A fal és a lábazat enyhén vizesedik.	Felvétel időpontja: 2004.04.19.

Felújítási, helyreállítási javaslatok			
Tető	Homlokzat	Nyílászárók	Egyéb
	A lábazat szigetelése.	Anyílászárók mázolósa.	
Melléképület	Pince	Kapu, kerítés	
A melléképületen ereszcsonna kiépítése, a párkány alsó deszkázatának cseréje.			
Támogatások			Felújítás időpontja
