Sorszám	Hrsz.	Cím	Megnevezés	Védettségi fok	Javasolt védettségi fok
90.	1841	Rákóczi u. 20.	Polgári lakóház	Nincs	-

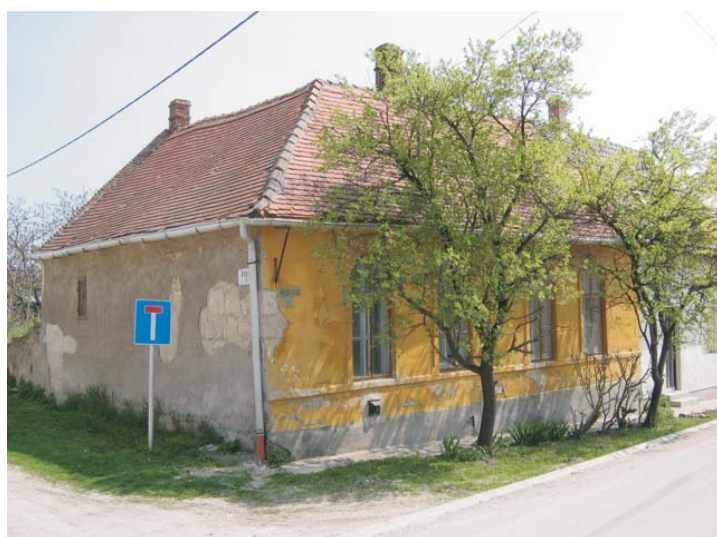
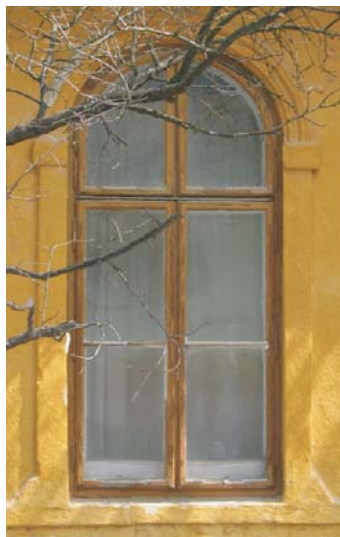
Leírás, jellemzők, védendő érték	Műszaki állapot	Megjegyzés
Eredeti félköríves záródású, keretezett ablakok, a keretknél kis pilaszterfő és lábazat, végigfutó könyöklőparkány.	Műszaki állapota rossz. A tető megrogyott, a lábazat vizesedik, az utcai homlokzaton vakolathibák láthatók. A nyílászárókon festékhibák láthatók.	A felvétel ideje: 2004. 04. 28

Felújítási, helyreállítási javaslatok			
Tető	Homlokzat	Nyílászárók	Egyéb
A tető állapotát fel kell mérni, és ez alapján a javításokat el kell végezni.	A lábazat vizesedését meg kell állítani, a vakolathibákat ki kell javítani.	Az ablakokat újra kell festeni.	
Melléképület	Pince	Kapu, kerítés	
Támogatások			Felújítás időpontja
Tulajdonviszony			
Magántulajdon.			
Egyéb javaslatok			
Az épület tömege, nyílászárói, homlokzati díszítései megőrzendők.			
Fotók
