Sorszám	Hrsz.	Cím	Megnevezés	Védettségi fok	Javasolt védettségi fok
108.	957	Széchenyi u. 22.	Lakóház	Nincs	Helyi egyedi védelem

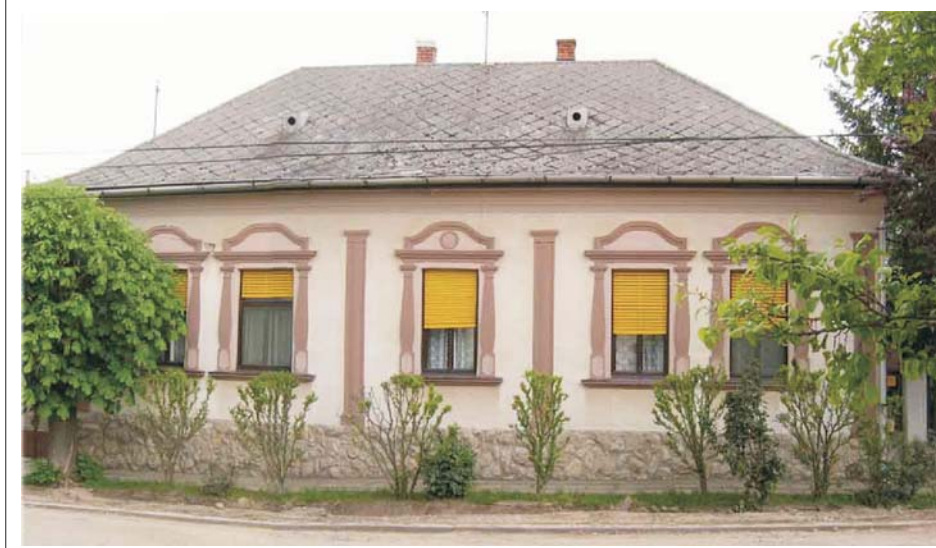
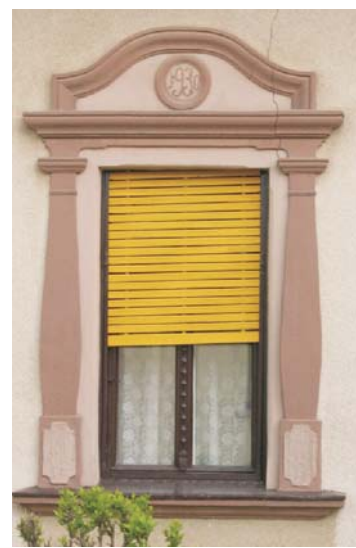
Fotók

Leírás, jellemzők, védendő érték	Műszaki állapot	Megjegyzés
1930-ban épült polgári lakóház, mely homlokzatát négy lizéna tagolja. A homlokzat 2+1+2 tengelyű. A nyílások fölött egyenes, tagozatos szemöldökpárkány, melyet két fejezetes lizéna tart. A szemöldökpárkány fölött íves vakolatpárkány. A homlokzatot tagozatos főpárkány zárja. A középső ablak feletti rozettában évszám látható.	Az utcai homlokzatot felújították, de a középső ablak felett hosszú repedés látható. A tető héjazata előregedett, az ereszcsontra rozsdásodik.	A felvétel ideje: 2004. 05. 14. A redőny színe nem illik az épület színéhez.

Tető	Homlokzat	Nyílászárók	Egyéb
A tetőszerkezet állapota megvizsgálandó.	Megvizsgálandó az épület statikai állapota.	A redőnyt az épület színével harmonizáló színűre kell átfesteni, vagy lecserélni.	
Melléképület	Pince	Kapu, kerítés
