Sorszám	Hrsz.	Cím	Megnevezés	Védettségi fok	Javasolt védettségi fok
110.	97	Szent István u. 18.	Polgári lakóház	Nincs	-

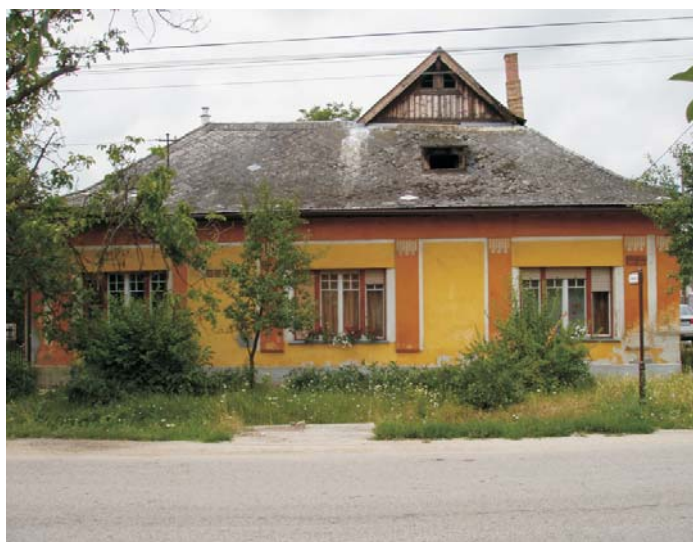
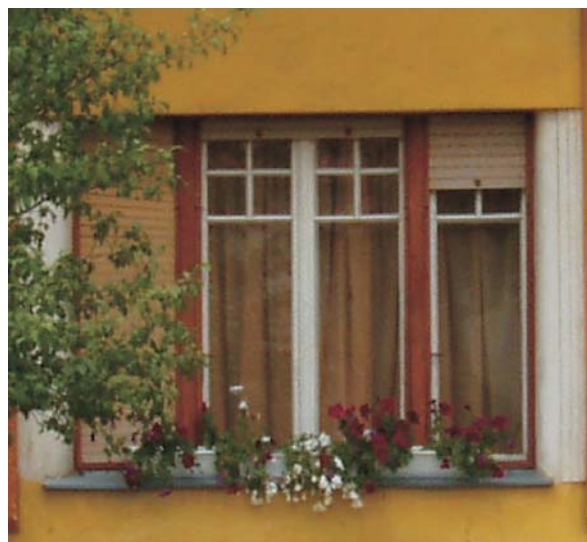
#### Fotók

Leírás, jellemzők, védendő érték	Műszaki állapot	Megjegyzés
Biatorbágyon nem jellemző épülettípus, mely különbözik a megszokottaktól. Ablakai nagyok, több osztatúak, a homlokzatot vertikálisan több lizéna osztja fel, melynek felső részén stilizált virágfüzerek láthatók.	A lábazat vizesedik, több helyütt vakolat-hibák láthatók. A tetőszerkezet előregedett	A felvétel ideje: 2004. 07. 16. Az épületről felmérés készült.

Tető	Homlokzat	Nyílászárók	Egyéb
A tetőt teljes egészében fel kell újítani, a palafedést cserépfedésre kell váltani.	A lábazat vizesedése szigeteléssel megakadályozandó.		
Melléképület	Pince	Kapu, kerítés
