| Sorszám | Köztárgy neve | Cím | Védettségi fok | Javasolt védettségi fok |
| 19. | Régi síremlékek | Dózsa György út hrsz. 043/4 | Nincs | - |

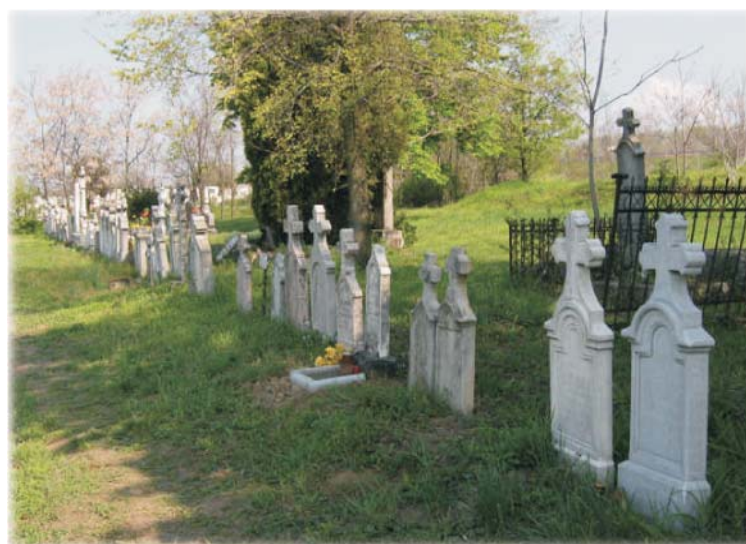
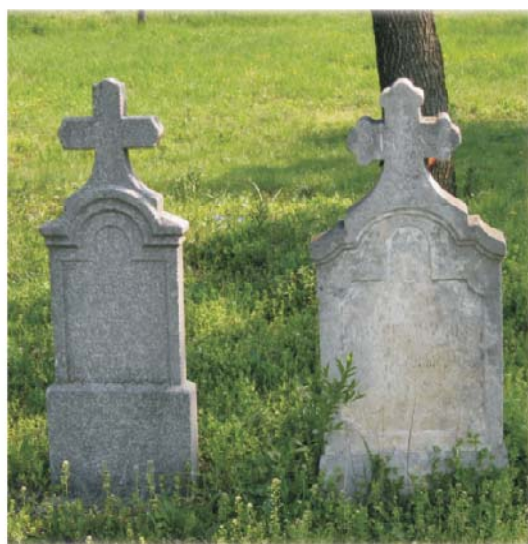
## Fotók

| Leírás, jellemzők | Műszaki állapot | Megjegyzés |
|---|---|---|
| <p>A XX. sz-i síremlékek többsége műkőből, mészkőből, márványból készült, de előfordulnak fémkeresztek is.</p> <p>A kőből készült síremlékek többsége tábláskereszt, melyeknek hosszanti oldalán oszlopok állnak. Fölöttük gazdagon díszített faragás látható.</p> | <p>A síremlékek többségén már lekopott a Felirat.</p> | <p>Felvétel időpontja: 2004.04.23.</p> <p>A sírmeléseket a közeli temetőből hozták át a kápolna mellé az exhumálások során.</p> <p>A Biai Református Temetőben is hasonló síremlékek találhatók. Ld. utcaképek 14-es kataszteri lapja.</p> |
| <p>A síremlékek (formájuk, díszítményeik)</p> | <p>A síremlékek a Sarlós Boldogasszony-kápolna mellett állnak két egymásra merőleges sorban. Környezetük rendezett.</p> | |

| <b>Felújítási, helyreállítási javaslatok</b> | |
|---|---|
| A síremlékek többségén a feliratok restaurálandók. | |
| A síremlékek lazább elrendezéssel jobban érvényesülnek. | |
| A síremlékek gondos elhelyezésével, környezetük rendezésével egy kegyeleti park igényes részévé válhat. | |
