| Sorszám | Utca neve | Védettségi fok | Javasolt védettségi fok |
|---|---|---|---|
| 5. | Csokonai utca, Dobó köz 1-8. | Nincs | A helyi értékvédelmi terület része |

## Helyszínrajz

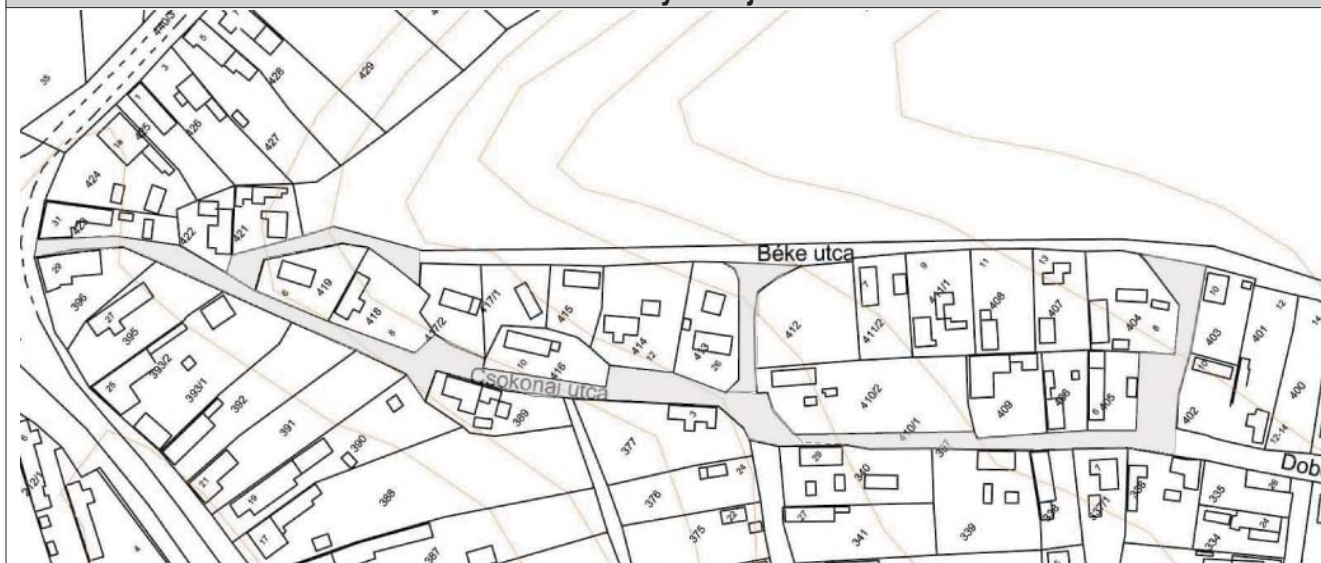
| Fasor | Zöldsáv | Védendő érték |
|---|---|---|
| Nincs | Zöldsáv gyakorlatilag a felsőbb részen és a teresedésekben van, főképpen a rézsüs részen. | Enyhén kanyargó, falusias hangulatos utca vonalvezetése, burkolata és környezete, a teresedések, valamint az utca felső részén a Nagy utca felé elénk táruló panoráma. Az utcából kiágazó Béke u. szabálytalan szakasza szintén védendő. |
| A csapadékvíz elvezetése érdekében homorúan kiképzett terméskő burkolat. | ABiai-hegyre felkapaszkodó szűk, enyhén kanyargós utca mentén csak elszórva állnak épületek. A páratlan oldalon az Arany János utca és a Nagy utca telkeinek hátsó kertje látható, és csupán - egy kivételtől eltekintve - a páros oldalon állnak épületek. A Béke utca kiágazásánál Csokonai-Arany utca kereszteződésében és a Dobó köz 8. előtt kisebb teresedés alakult ki, mely a falusias utcaképek jellegzetes vonásait hordozzák. | Felvétel időpontja: 2004.04.21<br>A kőburkolat megviselt egy-két helyen balesetveszélyes legfőképpen télen nehéz közlekedni rajta.<br>Biatorbágy több közterületének átépítésére (pl. légkábelek föld alá helyezése, padkarendezés, megfelelő útszélesség kialakítása stb.) tervek készültek ill. készülnek, melyek hozzájárulnak az egységes utcakép kialakulásához. |
