| Sorszám | Utca neve | Védettségi fok | Javasolt védettségi fok |
| 13. | Óvoda köz | Nincs | A helyi értékvédelmi terület része |

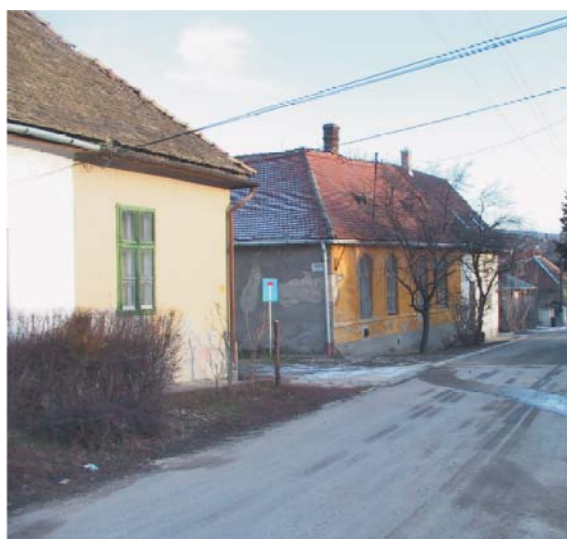
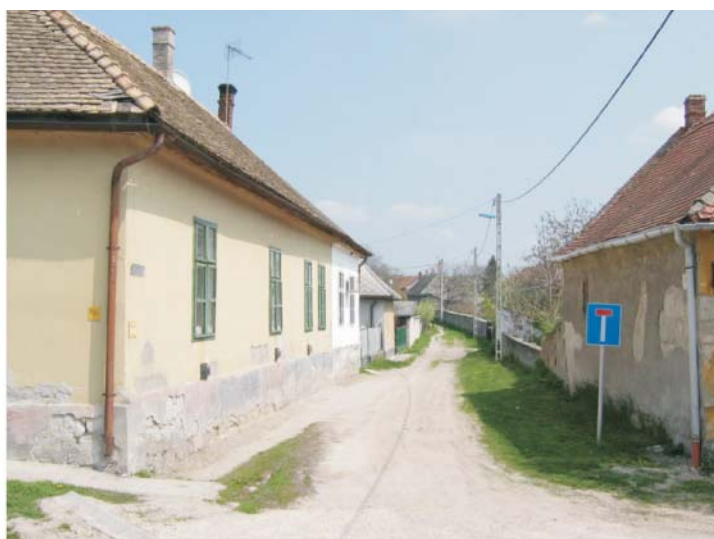
## Fotók

| Fasor | Zöldsáv | Védendő érték |
|---|---|---|
| Gyakorlatilag nincs. | A zöldsáv rendezetlen: az utca gépjárművel járható szakaszán változó szélességű, a csak gyalogosan járható szakaszon a rendezettebb képet mutat. | Az utca jellegzetességéből adódó utcakép és vonalvezetése. |
| A gépjárművel megközelíthető szakasz burkolatlan, a gyalogos szakaszon betonlapokat raktak le. | Az utca rendezetlen, a vízelvezető árkok hiányoznak, a légvezetékeket csúnya betonoszlopokon vezették. Az egyik bejáratú szakaszán polgári lakóházak szegélyezik, a középső szakaszán a telkek hátsó része, egyik oldalon kőkerítéssel. | Felvétel időpontja: 2004.04.21.<br><br>A kőburkolat megviselt egy-két helyen balesetveszélyes legfőképpen télen nehéz közlekedni rajta. |

Kellemes falusias utcává alakítható, ha a Rákóczi utcai bejáratánál lévő két polgári lakóházat a kataszteri lapjuk szerint felújítanak, a telkeket határoló lakatosszerkezetű nagykapukat, fémkerítéseket és a falusias környezetbe nem illő egyéb kerítéseket kő-vagy fakerítésre cserélnék le. A területen lévő kőkerítések és deszkakerítések megőrzendők. A betonszlopok eltávolítandók. A légvezetékek a föld felszíne alá helyezendők. Az árkok kiépítendők, a keskeny zöldsáv rendezendő.
