A KMOP 2009.5.2.1/B torbágyi patakpart 1 éves garanciális bejárásáról

Előzetes hibalista

Az Everling Kft. által végzett zöldterület fejlesztési munkák

1 éves garanciális bejáráshoz

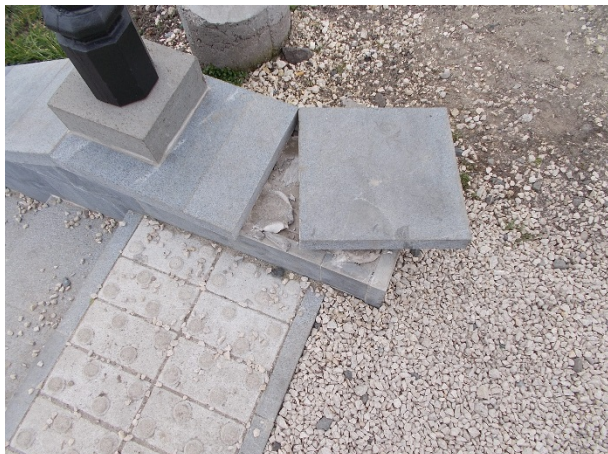
A fedkövek ragasztása elengedett

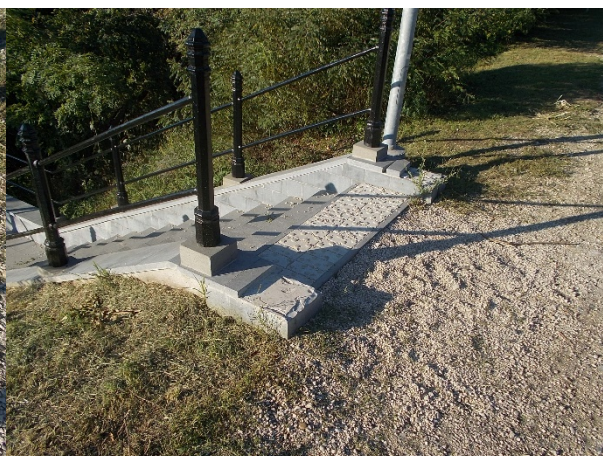
Az utólagosan készített vízvezetés készítésekor a burkolókő eltört

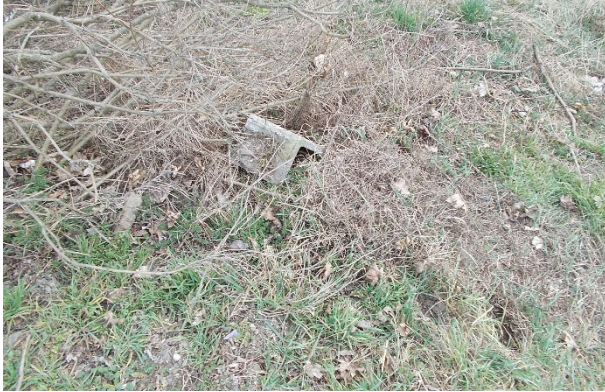
A munkaterület mellett építési törmelék maradt

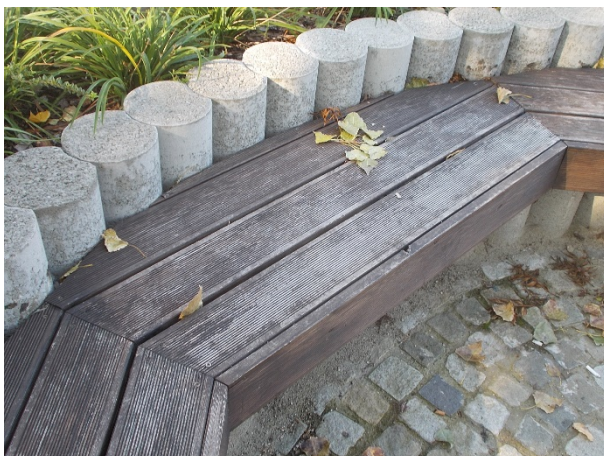
Utcabútorok felületkezelése nem megfelelő

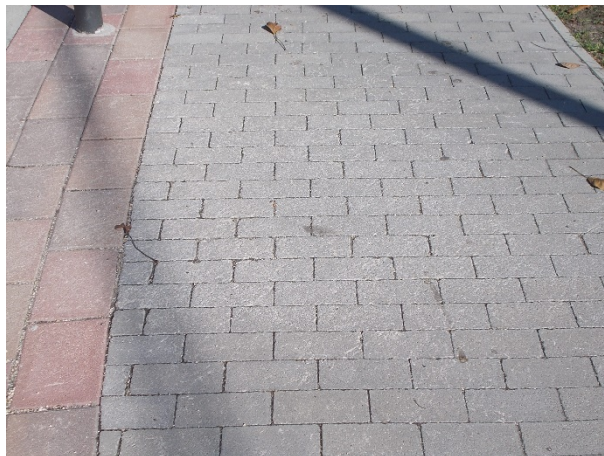
A térkő felülete megkopott

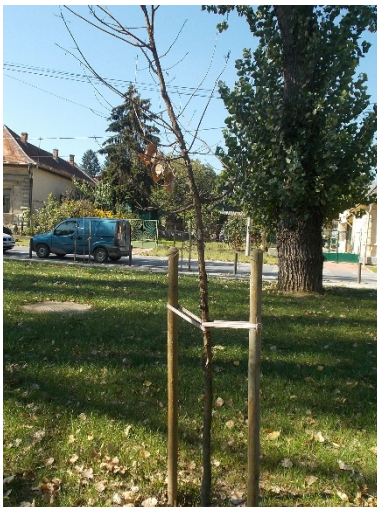
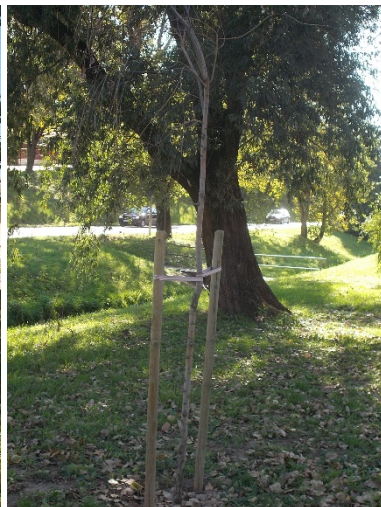
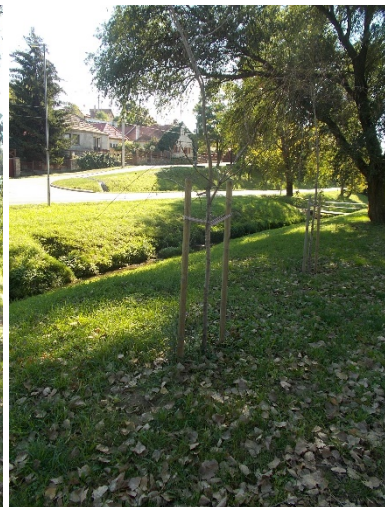
A fák nem eredtek meg

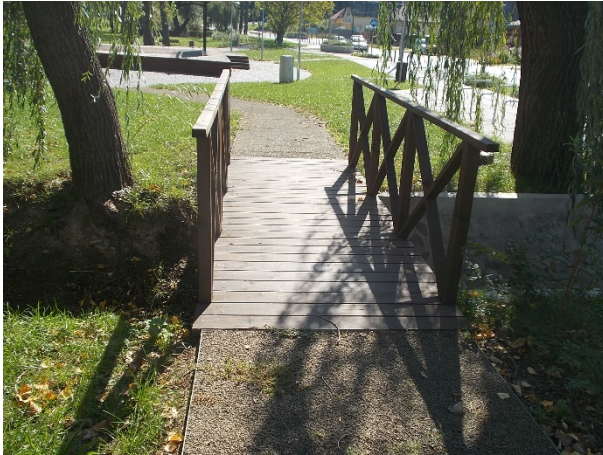
A fahidak korlátrögzítése nem megfelelő

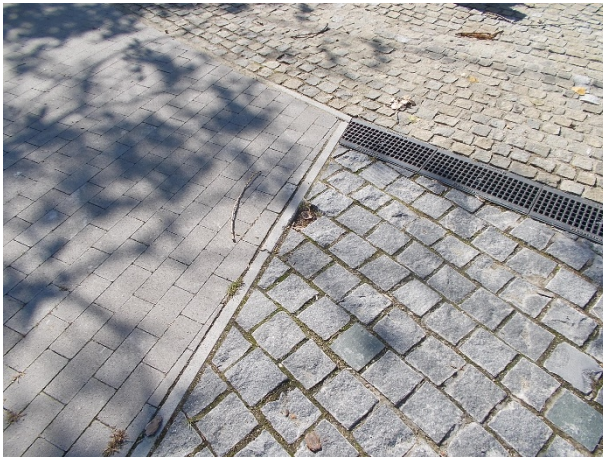
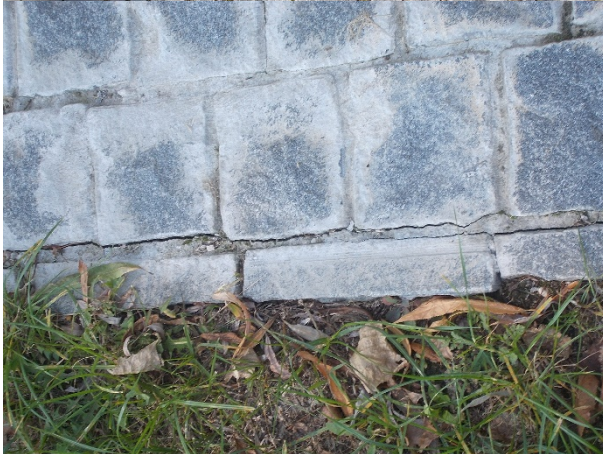
A színpadnál a szegély és a kockakő mozog

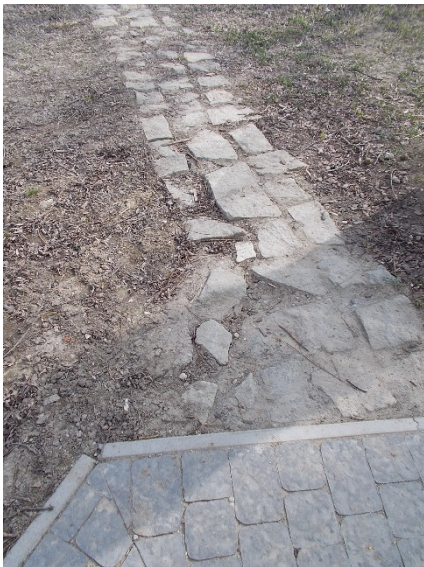
A forrásfoglaláshoz vezető út kövei kimozdultak

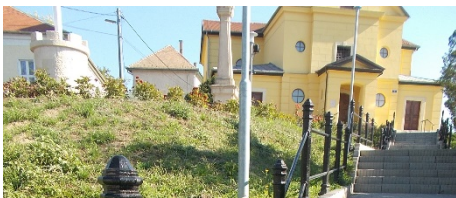
Korlátelem hiányzik

A korlát hegesztése, mázolása nem megfelelő
