Önkormányzati intézményi ingatlanok fenntartási, jókarbantartási koncepciójáról

Biatorbágy Város Önkormányzat tulajdonában lévő intézményi ingatlanok állapotfelmérése

2017. december

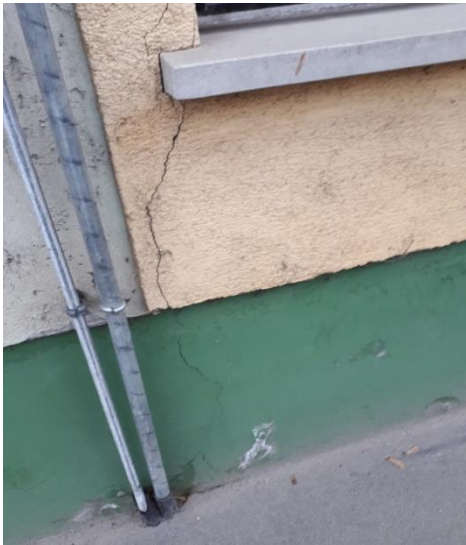
A nem megfelelő csapadékvíz elvezetés miatt az épület megsüllyedt és a falszerkezet eltört.

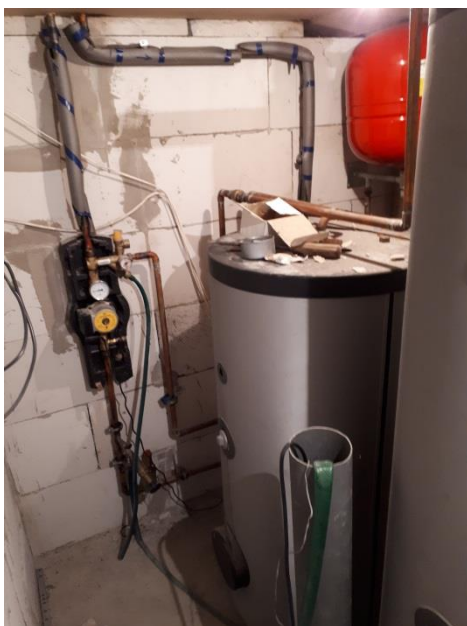
A padlástérben került elhelyezésre a solar helyiség, működése nem megbízható.

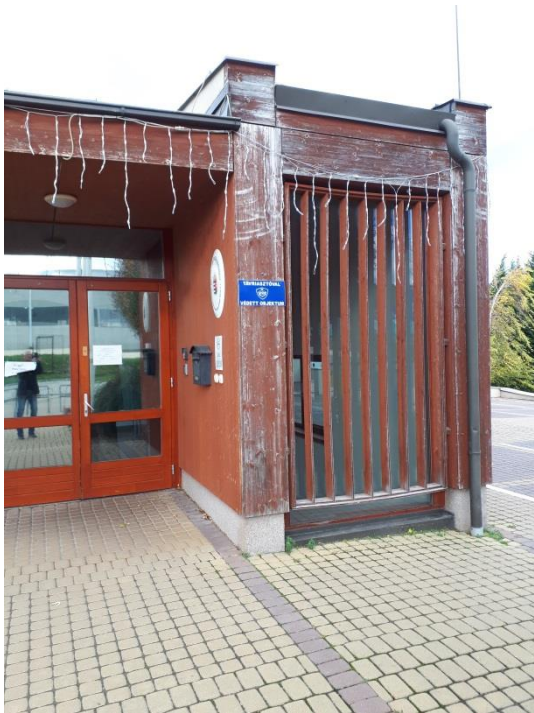
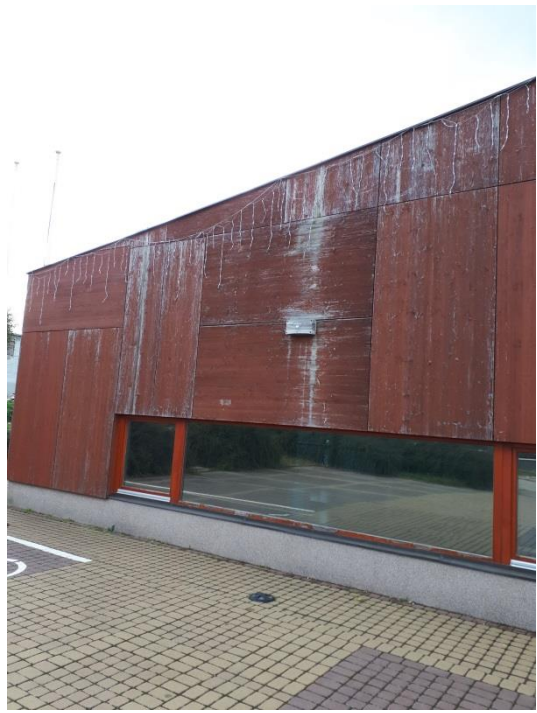
Az óvoda épülete 2006-ban épült. 2017-re a homlokzat fa burkolata a 2 évente szükséges felületkezelés hiánya miatt tönkrement. Sok helyen már csak a burkolat cseréjével lehet a javítást megoldani.

Egy éven belül elvégzendő feladatok a tetőszerkezet komplett felújítása, hőszigetelések javítása, nyílászárók javítása, fa homlokzat felújítása, az udvar rendezése, fa burkolat cseréje, zuhanyfal teljes felújítása, bejárati kapu javítása, parkoló javítása.

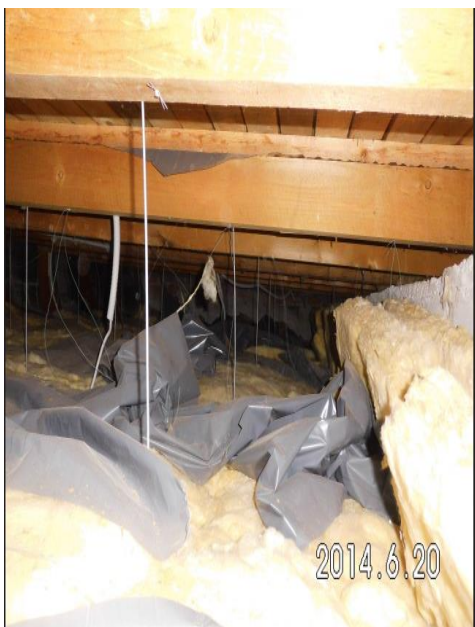
A beázás következtében az esővíz a tűzjelző érzékelőjéből, a lámpatestekből folyik.

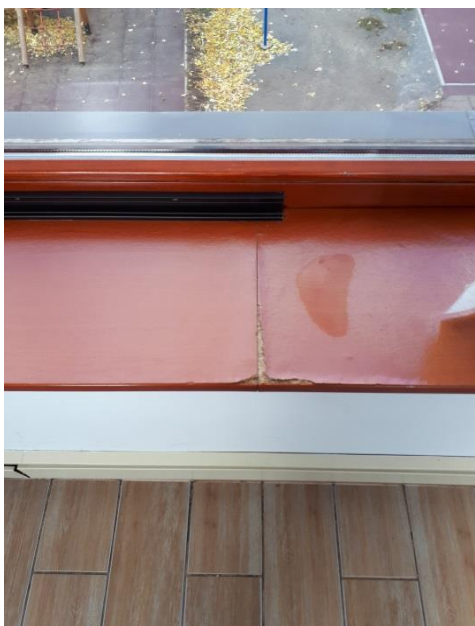
Az ablakoknál is beázik az épület.

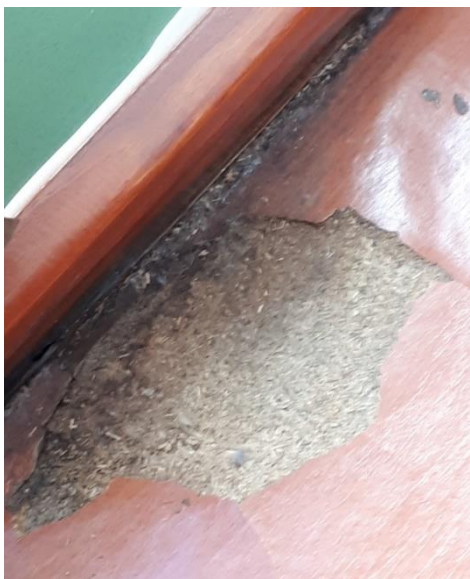
A víztől a parkányok is tönkrementek.

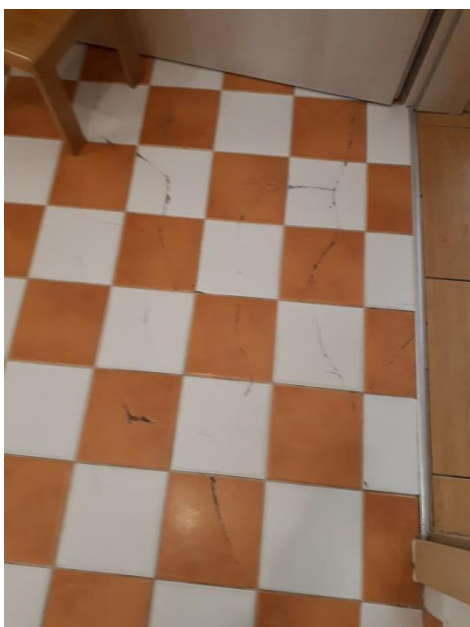
A burkolatok megrepednek.

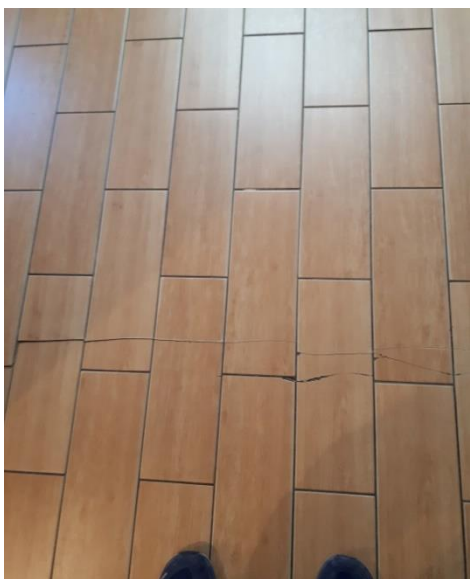
A hidegburkolat nem megfelelő dilatálása repedéseket okoz.

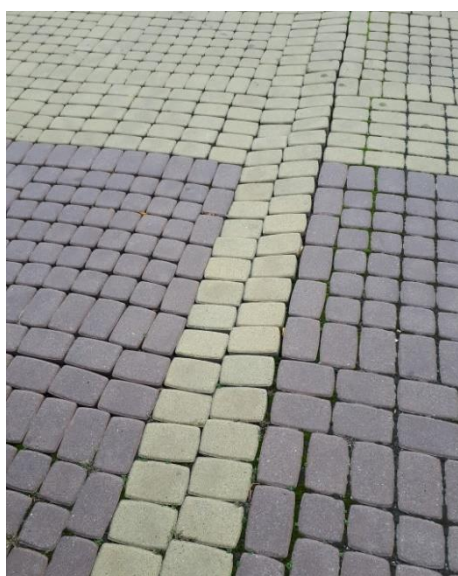
Parkoló térkövei megsüllyedtek.

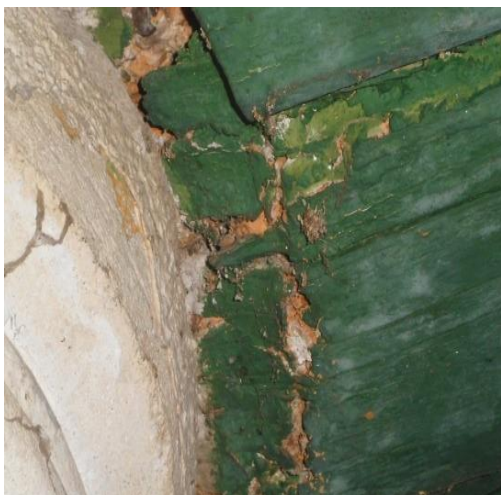
És a pillér feletti sárgerendavég ami teljesen el van korhadva.

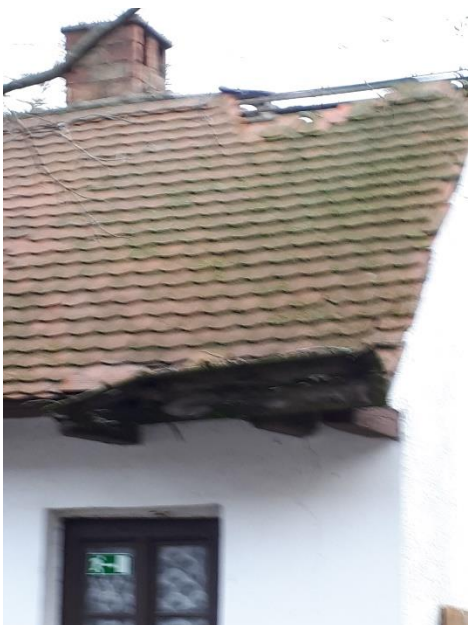
Nyári konyha héjazata hiányos.

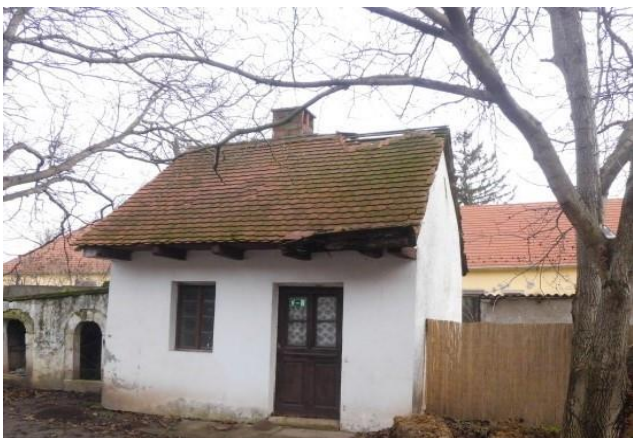
Az utca felőli részen az ereszt és a gerincnél a tetőszerkezet erősen károsodott a héjazat hiánya miatt.

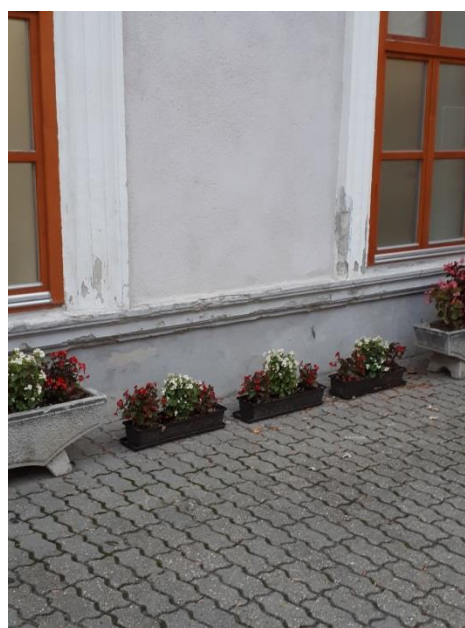
A vizesedés következtében a vakolat és a festés az ablakokig felhúzódik és leválik

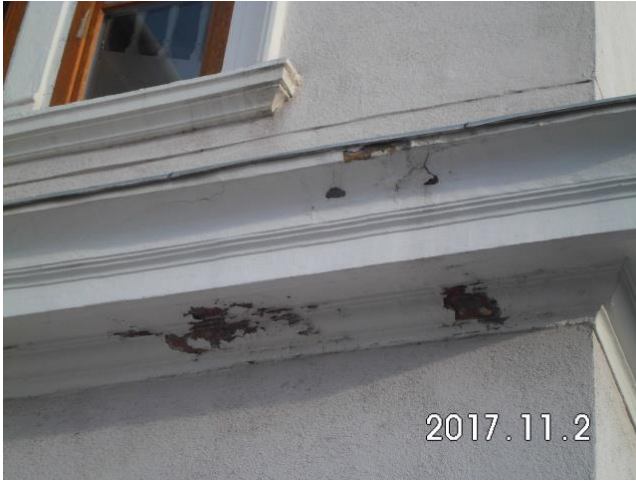
A párkányokon nem csak a víz, de a madárfészkek is nyomot hagynak.

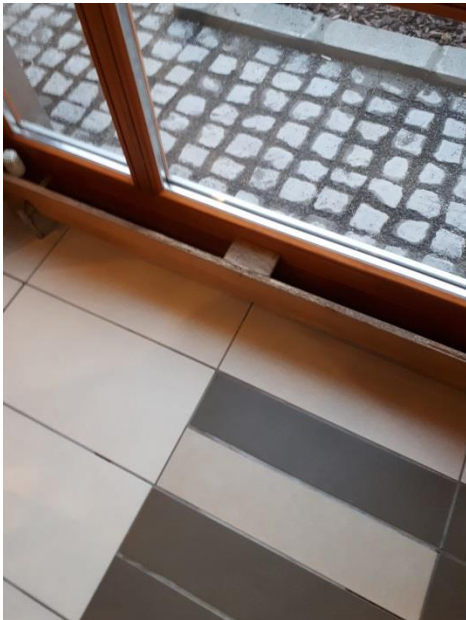
A belső fafelületek rendszeres kezelését meg kell oldani, mert visszafordíthatatlan károsodás lehet.

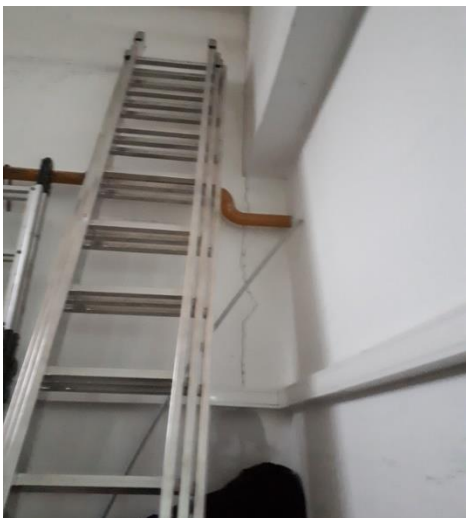
A falazat repedései a földszinten.

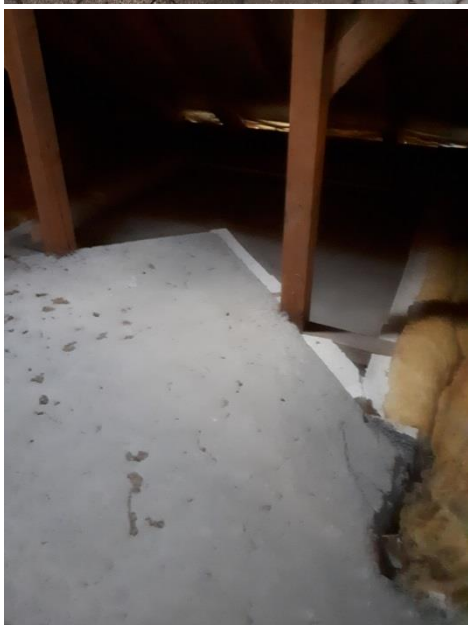
A padlástérben a hőszigetelés sok helyen hiányos, mállik, porlad

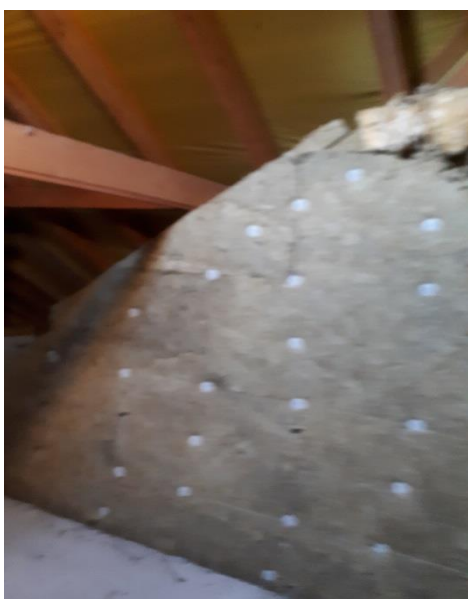
A szigetelés felülete nincs megvédve.

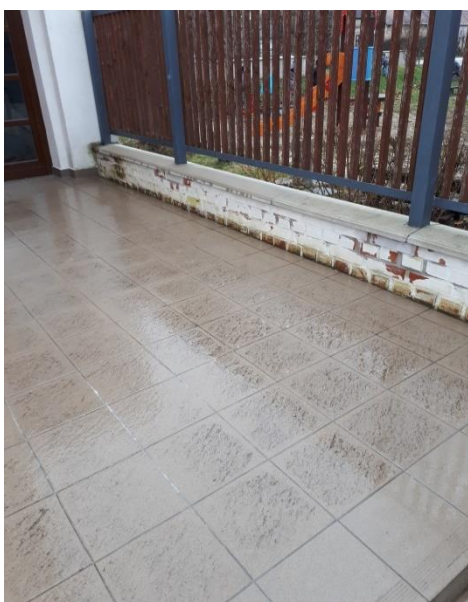
A felületkezelés hiánya a téglafelületekre is igaz
